# 工事現場の創意工夫・環境対策について

工事名 平成 24 年度一級河川阿多古川外河川維持修繕工事  
(小規模施設修繕工事)

発注者 静岡県浜松土木事務所 天竜支局

工事場所 静岡県浜松市天竜区 一級河川二俣川 (天竜区只来地内)

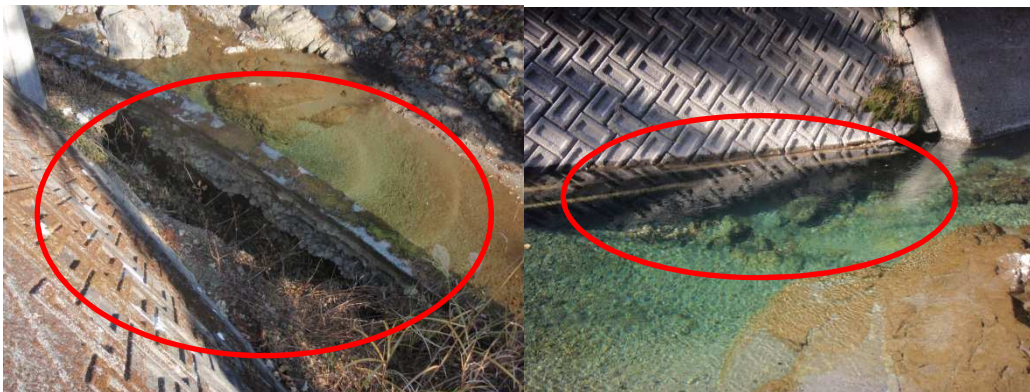
内 容 現場は河川の落差により淵となっている箇所です。護岸ブロックが施工されており、近年の大水により浸食されブロックの基礎がむきだしとなり、裏込めの砕石や土砂がえぐられて上部の県道にクラックが確認された為、今回の工事により修繕をすることとなりました。(赤枠部分 左は裏込材が流出したブロック天端部分 右は基礎が浸食されむき出しの箇所)

基礎の根固めを行い、ブロックの裏込めを補充し県道への影響をなくすためまた、魚への影響を考え工法を検討することとなりました。

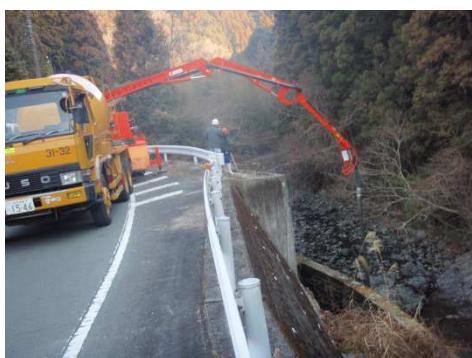
水中コンクリート打設の様子

その時期に、当社の加盟している阿多古建設事業(協)(通称 阿多古生コン)が船明ダムの洗掘対策により約 400m<sup>3</sup> の水中コンクリート(水中不分離)を打設していた為、直ぐに試験室と立会し現地をみて協議したところ今回の修繕工事にはかなり適しているので環境対策も万全で、ダムでの実績があるので発注者も漁協も了解していただけるのでは、という判断をいただいた。すぐにこの事を両社に説明したところ、良い返事をいただき水中コンクリート打設の工法施工することとなりました。

コンクリート打設当日は、発注者と漁協の担当者が見守る中行き、9:00からの打設としました。15m<sup>3</sup>の予定であったので1台4.0m<sup>3</sup>を3台目まで準備してもらい、残りは3台目終了の具合で連絡することとしました。

すると、予定よりすこし食い込み16m<sup>3</sup>で埋め戻すことが出来ました。打設中には少し濁ってしまうことがありましたが、(コンクリートを圧送する圧力により淵の砂や泥が巻き上げられた為)直ぐに魚が10匹程度確認でき、漁協の担当者も「これなら大丈夫だね」とほっとしていました。この後1週間の養生期間をおいて裏込め材を投入しましたが現地には異常もなく順調に完成させることが出来ました。

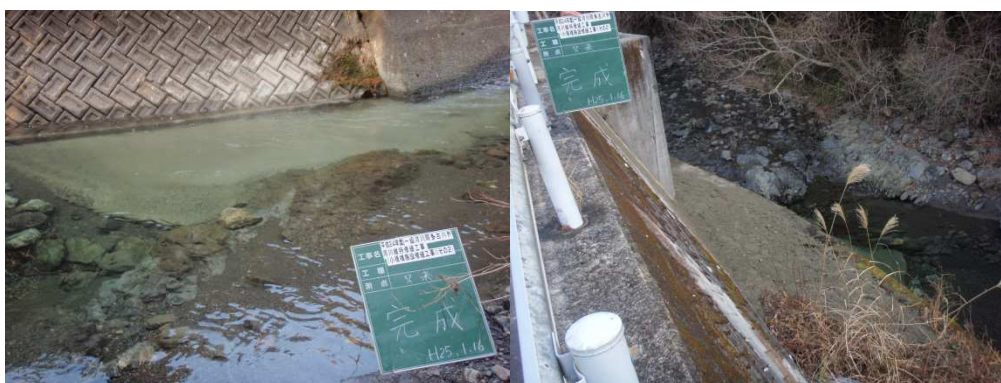
左は水中コンクリート打設完了 右はブロック裏込め材補充の様子

(水中コンクリートは生コン車にコンクリートを投入後、薬剤を添加し 15 分程度攪拌してから工場を発車しました。)
