## (国)150号(御前崎市内)の4車線化整備についての創意工夫と安全対策

株式会社 大浜中村組

工事名 : 平成25年度 [第25-D3051-01号](国)150号  
原子力発電所関連道路整備事業工事(舗装工その2)

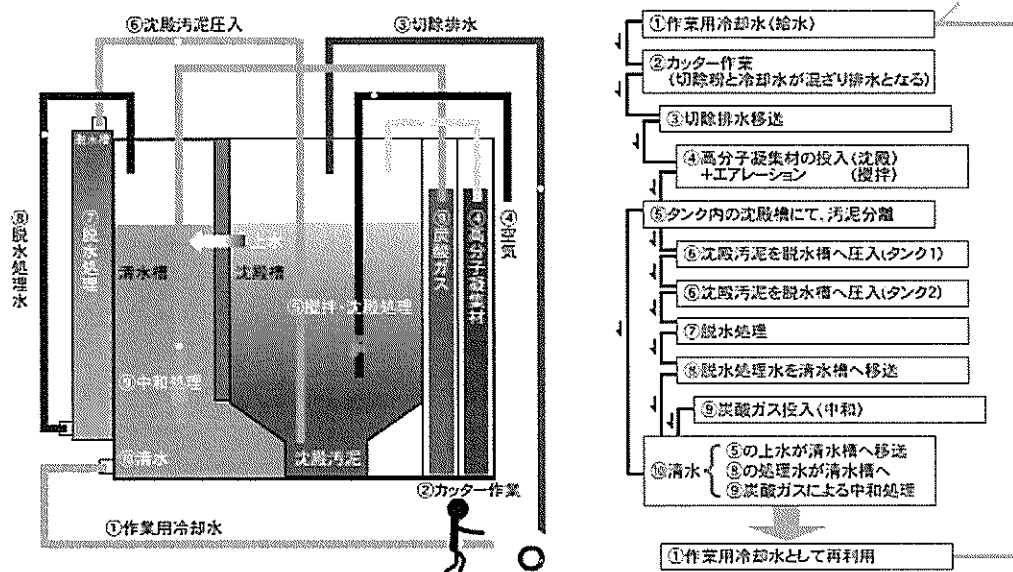
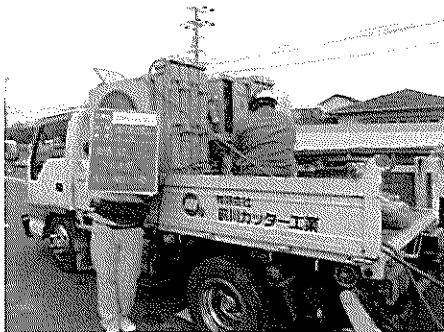
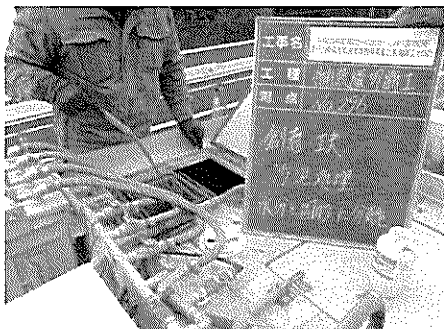
中央分離帯施工において舗装版切断、約350mを新工法のウォーターリサイクル工法を使用した。ウォーターリサイクル工法とは、コンクリートやアスファルト舗装等の舗装版切断において発生する、汚泥排水を車載した装置にて、現場で作業をしながら脱水・再生処理を行い排水を再利用可能な状態にする技術である。

処理された排水は工事で再利用したり放流基準値内のpHと濁度になるので河川や池などを汚泥で汚す事無く放流ができる環境にやさしい工法である。

泥水の回収状況

これにより環境に配慮し汚泥を冷却水とし水を再利用することができた。

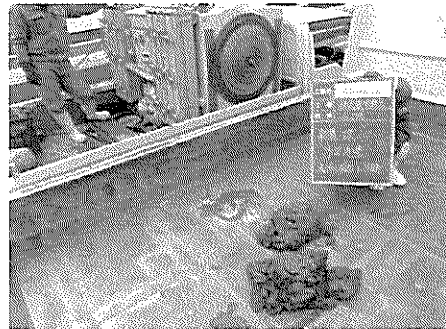
分離された固形分

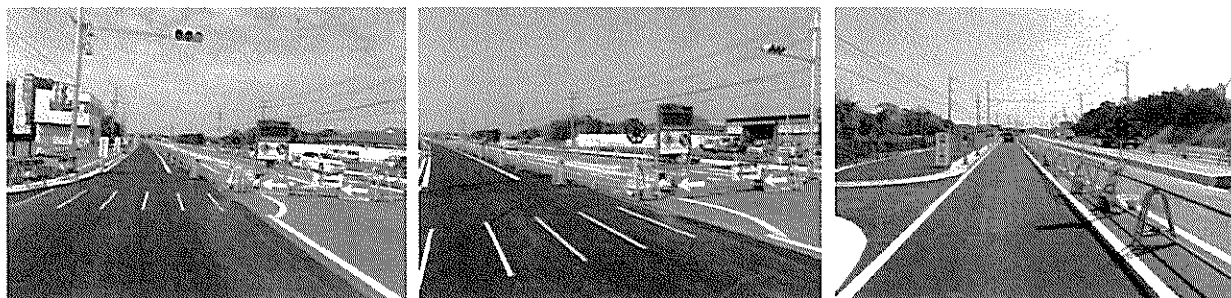
事故が起きたのは昼間で運転手のよそ見による事故であった為、単管バリケードには、回転する反射板をさらに設置し、高輝度の看板を増やし「わき見注意」等の通常の看板ではない文章の工事看板を設置し、一般車両の安全意識の向上、昼間の交通事故対策を行った。

そのため、単管バリケードにつける赤色灯は通常よりも多く設置し、電光掲示板、光矢印板等多くの安全施設の設置を行った。

また、スリット側溝の上にもコーンと赤色灯を配置し、事故防止を行なった。
