工事論文 「湧水が多い場所での側溝布設について」

天竜地区 片桐建設株式会社 片桐一樹 技術者番号 00125821

工事名 平成 26 年度区画道路 4M-1 号線道路築造工事

工事場所 浜松市天竜区 船明 地内

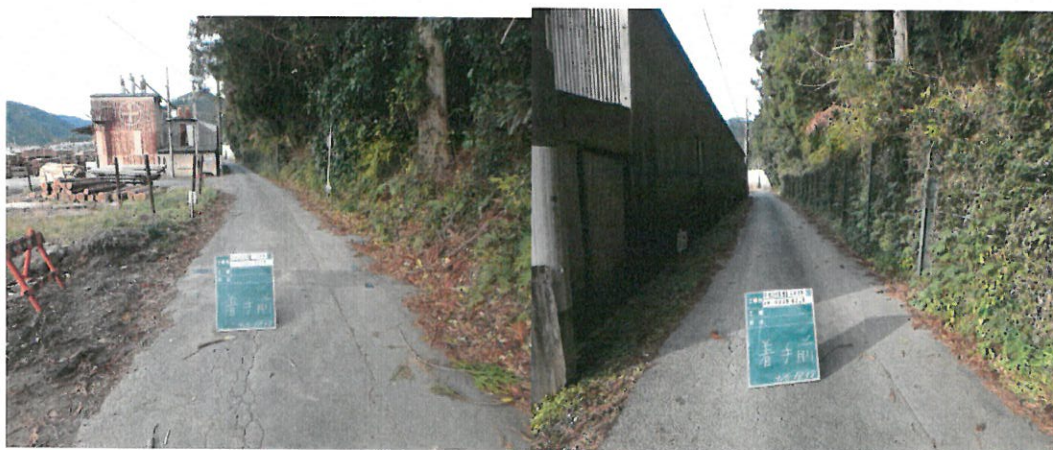
工事着手前の製材所付近の様子

本工事は浜松市天竜区船明地内の大規模な区画整理内の工事です。船明地区は粘土質で水はけがあまり良い場所ではなく区画内の道路も施工中であり、水路が完全に繋がっておらず、なかでも工事箇所は平坦で一番山側に面した場所で降雨後には山からの浸透水により付近の製材所や側溝、柵に水が溜まり、作業や資機材に支障をきたすことから住民により早期の側溝整備と流末処理、水はけを良くしてほしいとの要望も兼ねた側溝布設工事です。

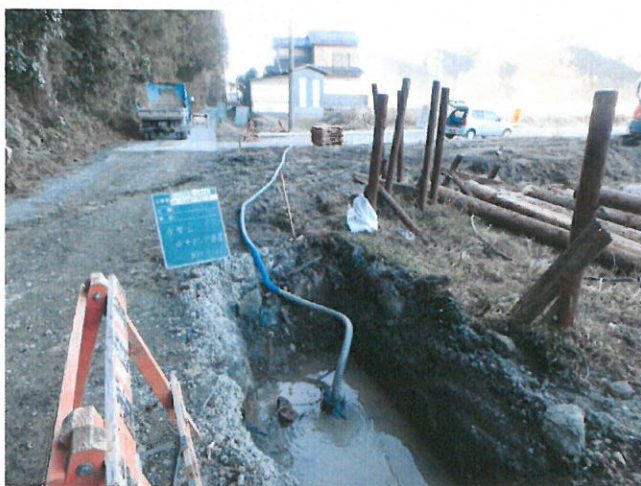
水中ポンプ設置の様子

施工方法が決定し作業開始となりましたが、2月初旬までは好天に恵まれ順調に進んでいた作業も、その後のまとまった雨量により山からの浸透水が多く、水中ポンプを設置しながらの作業となりました。掘削しないとどの程度の水量があるか把握に苦労しました。

しかし下流部分から施工し暗渠パイプを同時施工しながらの作業の効果もあり湧水が1箇所集中することもなく、作業終盤にはかなりの効果を発揮しました。水中ポンプも10 m程度の間隔の為、2インチを2台使用すれば据え付けに支障のないまでに排水できて据え付け及び埋戻し作業がスムーズに出来ました。
