## 狭小部での工事と地盤改良の品質、安全確保について

【工事名】 平成29年度〔第29-S4712-01号〕 姥ヶ谷急傾斜地崩壊対策  
【防災・安全交付金】（重点）工事（擁壁工）

【工事場所】 島田市 阿知ヶ谷 地内

【発注者】 静岡県 島田土木事務所

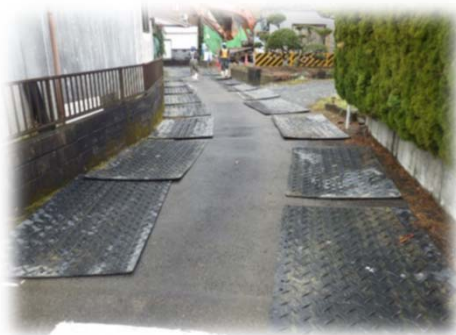
硬質プラスチック板（養生）

重機の搬入時間を自治会と調整し、通勤時間外での搬入を行いました。また、トレーラーでの現場への搬入ができないため、近くの県道に重機を降ろしそこから自走にて重機を搬入しました。搬入時は、一時片側交互通行し安全を確保しました。既設舗装の保護のため、路面に硬質プラスチック板を設置し養生を行いました。重機や資機材の搬入時間を現場内の掲示板に張り出し、地元への周知を徹底しました。この結果、地元からの苦情もなく安全に重機(0.7m3級)を搬入することができました。

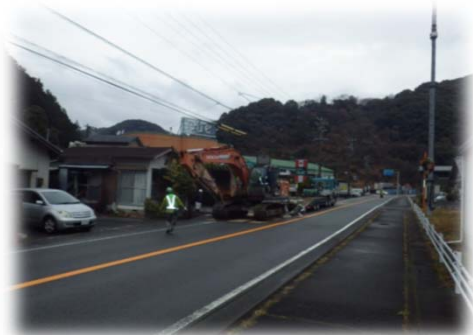
自走にて重機搬入

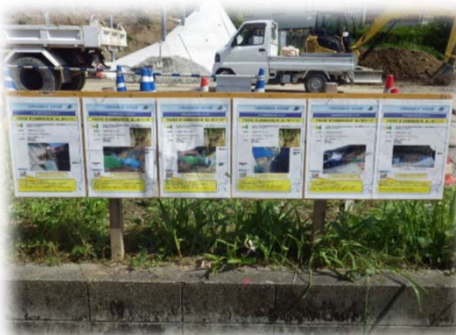
搬入時間のお知らせ

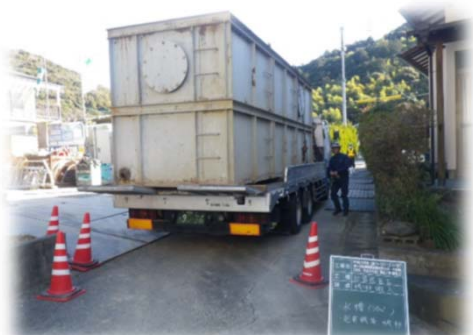
通勤時間外の資材搬入

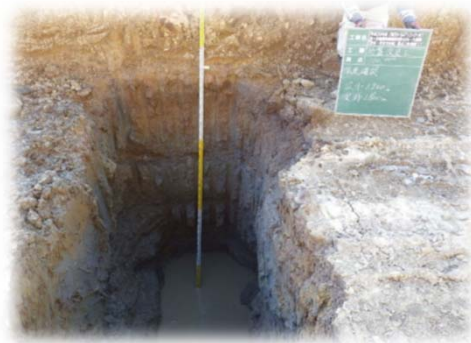
試掘状況

**対策** 施工範囲が狭く、改良範囲全体の施工及び管理をどのように行うか検討しました。改良深度を確定させるため、また施工延長が40mと短いため、確認箇所を20mピッチで3箇所試掘を行いました。試掘は、バックホウにて掘削し、湧水の高さ、岩層を確認しました。湧水の影響で、岩層の確認が困難でしたが、掘削岩を水で清掃し発注者立会のもと岩露出状況を確認しました。改良材の配合は、施工前に事前に施工箇所の土砂にて、試験施工（一軸圧縮強度）を確認し、設計に満足できる強度の配合を確定させ施工を実施しました。

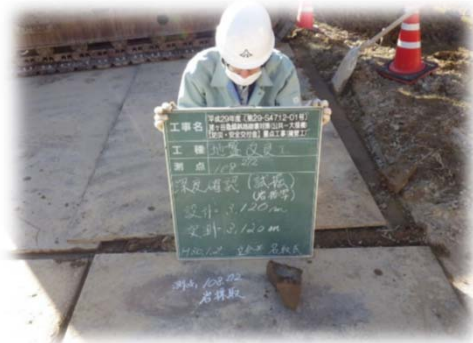
岩着・岩層確認

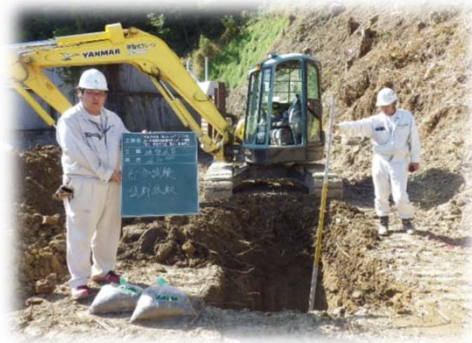
試験施工（試料採取）

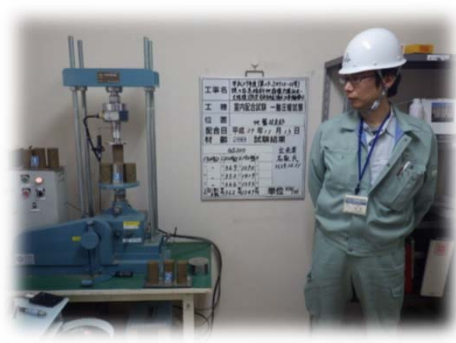
一軸圧縮試験状況

1区画の改良時間、改良材の放出量、攪拌時間を管理し施工を実施しました。施工幅は5m程でしたが延長が30mあったため6分割し施工することとしました。パワーブレンダー工法では、施工範囲を決めることで改良材の混合時間を決めることができるので、施工時も改良時間を管理し施工することができました。結果、横の民家や地元から苦情もなく施工することができました。試験施工を実施した改良材の配合にて施工し、設計強度以上の圧縮強度を確認することができました。

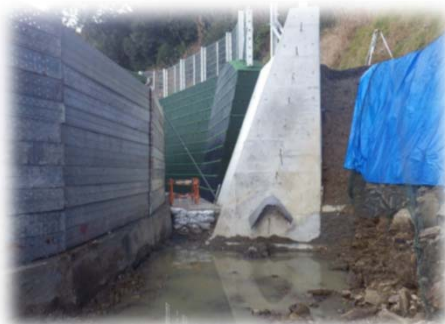
単管柵設置（民地側）

**対策** 改良材の飛散対策として、民地側に単管による柵（H=3.0m）の設置を行いました。また、セメントの飛散対策として、防塵フェンス・ネットを設置し飛散防止に努めました。施工時間は、地元の方と調整し通勤時間外にて施工することとしました。結果苦情等もなく施工することができました。

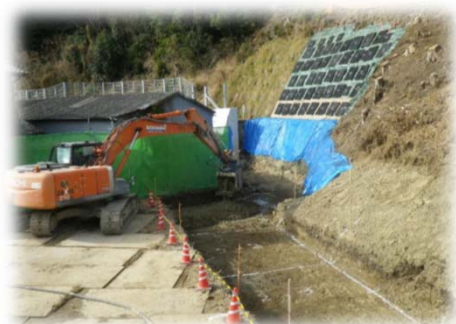
施工状況（防塵フェンス）

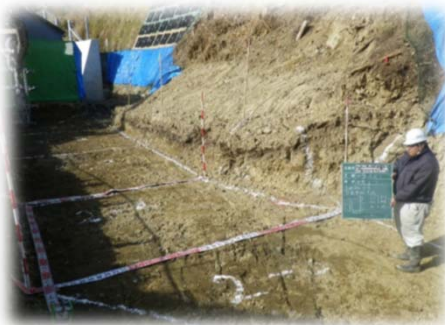
区画割

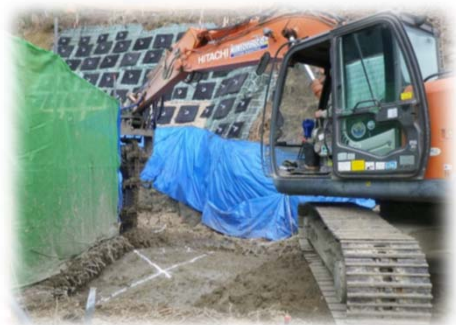
住宅近接部

**問題** 地盤改良施工箇所の横には、住宅があり改良材を攪拌時、飛散する可能性があります。地盤改良の施工は、パワーブレンダー工法のため、使用ベース機械は0.7m3級に限られたため安全対策を検討しました。
