タイトル「水中ブロック撤去作業における安全対策」

工事名 令和元年度 御前崎港 岸壁付帯工事

会社名 河津建設株式会社

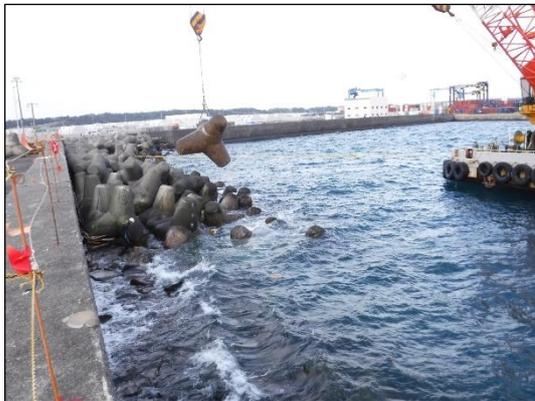
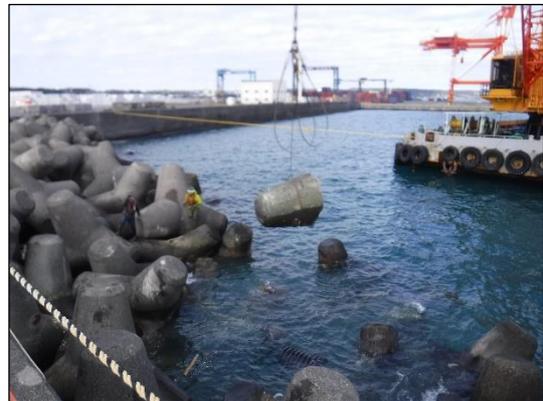
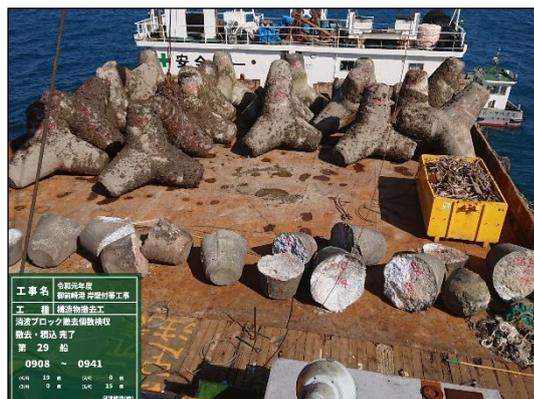
撤去作業状況

工事作業の主が、潜水土による水中玉掛け作業のため、

- ・クレーン作業計画の確認
 - ・地切り/合図時の潜水土とオペレータ間の水中電話による意思確認
 - ・同様に退避・旋回方向の声掛け(潜水土からの指示に連絡員の応答)確認
- を遵守し、災害防止に努めました。

また、破片ブロックの積込時は台船上へ着地時のワイヤーのゆるみで外れ、転がりだし船員がつぶされる危険もあったため、介錯棒を使用し吊り荷との距離をとり万が一の落下・ブロックの動揺にもすぐに退避行動がとれるよう作業員が徹底し挟まれ・巻き込まれ災害もなく作業しました。

撤去対象の防波堤は築造が昭和40年代で、施工した消波ブロックは40年程経過したものでした。特に水上部分のブロック(テトラポッド16t型)は、風化が進み破損が著しく表面亀裂が走り、玉掛け時の破損落下が容易に予想がつく状況でした。

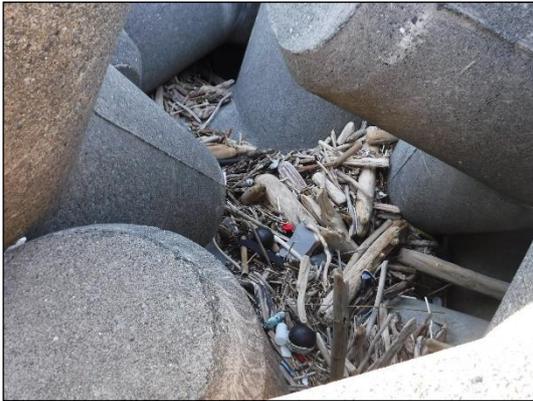
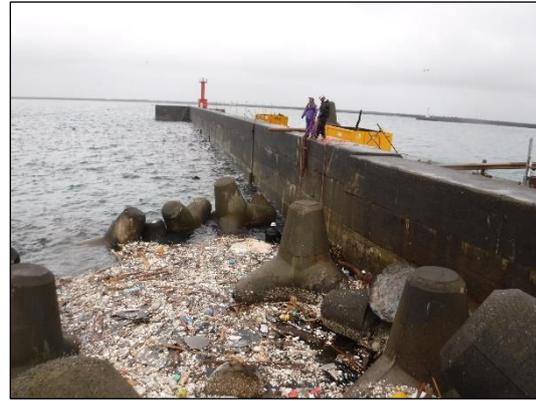
漂着ゴミの状況

撤去対象の防波堤の消波ブロック中に大量の流木や発泡系の浮遊ゴミが堆積していました。堤防付け根の吹き溜まりとなる箇所では、1m程の厚みでブイ・ロープ・発泡プラスチック等大量のごみが堆積していました。

撤去方法としては、撤去作業と並行しながら、起重機船と人力集積を併用しての除去となりました。

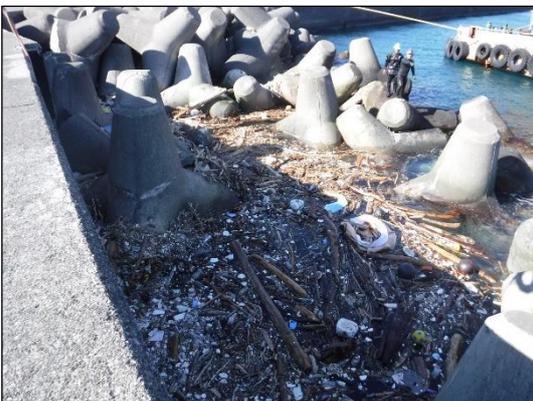
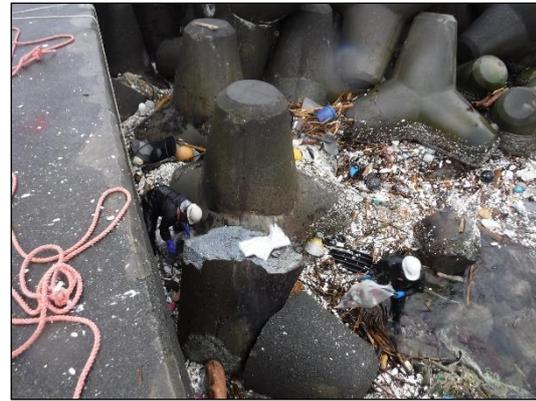
漂着ゴミの回収状況

乱積みブロック中の流木やロープ類は、ブロック撤去と並行して人力回収し、大きな流木は起重機にて吊り上げ撤去しました。

大きな流木は周辺のコンテナ船や漁船に危険が及ぶため、早めに陸揚げし、細かい漂流ゴミについては、撤去順を変え、浮遊ゴミの溜り場を設け、人力での集積回収作業を撤去に並行しながら実施しました。
