焼津市津波対策工事について

大石建設株式会社

工 事 名 : 令和元年度社会資本整備総合交付金事業(防災・安全)大井川港胸壁整備工事

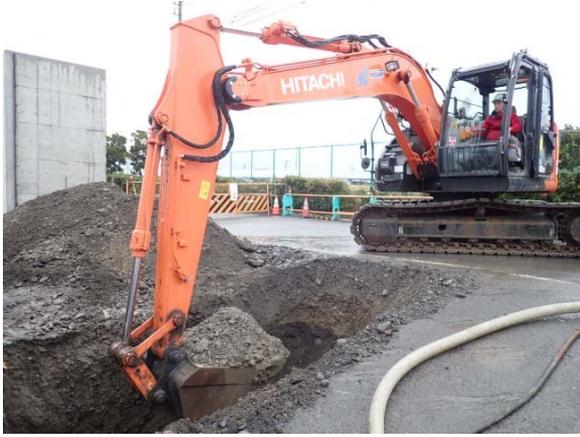
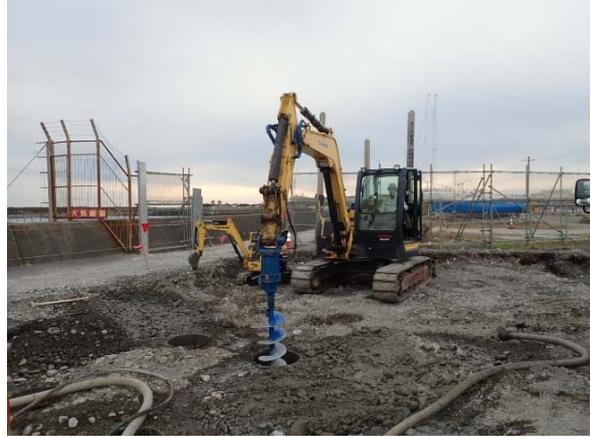
・土工1式

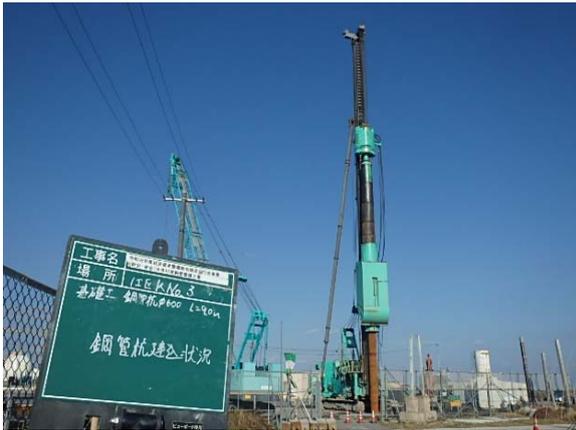
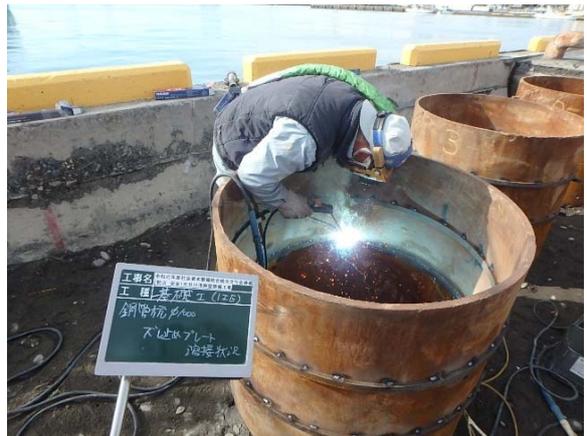
・基礎工1式

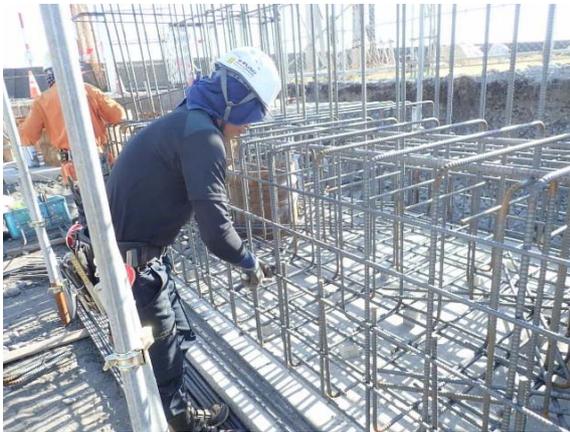
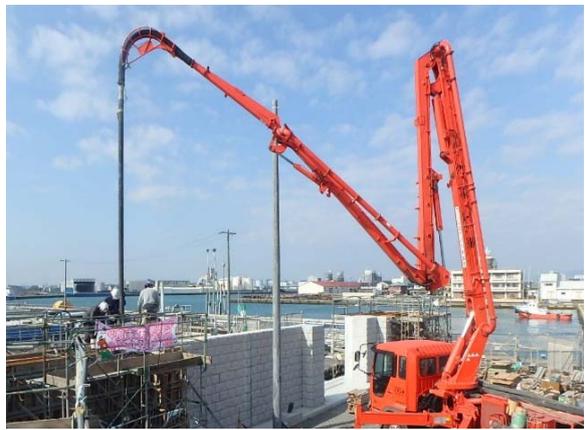
・胸壁工1式

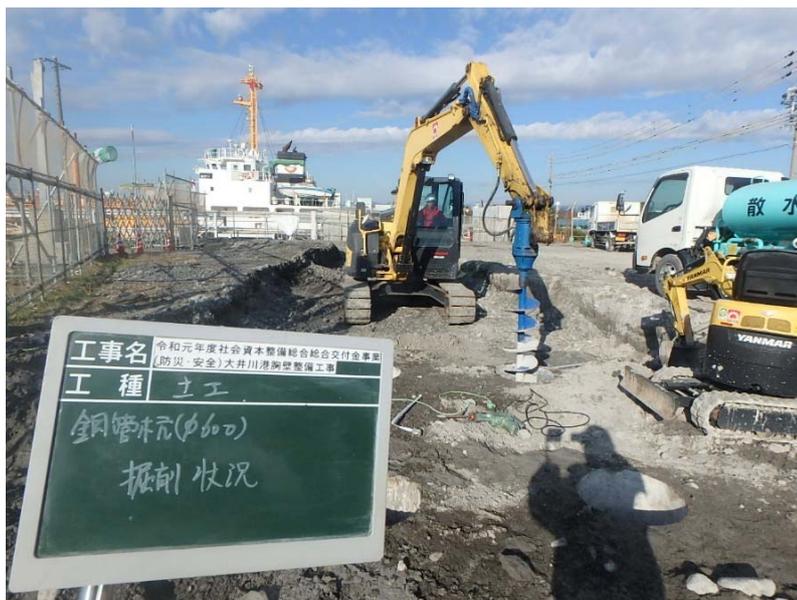
①鋼管杭内をバックホウで掘削をしていたがバケットが当たってしまい計画深さまでの掘削が行えないため、手作業での掘削作業となり1日当たり3~5本の進捗となってしまい工程に支障が出てしまうため掘削作業日数短縮の方法が必要となった。

協力業者との検討協議を行いバックホウのアタッチメントにオーガを使用し掘削を行うことにした。オーガで掘削を行うことで1日当たりの施工量が12本~15本にまで改善ができた。これにより工程に支障をきたすことなく掘削作業を行うことができた。

- ①鋼管杭内の掘削において径φ600と狭い為バックホウでの掘削施工が困難であった。
- ②大井川港石油岸壁付近での施工となる為、石油岸壁利用者との協議が必要となった。
- ③隣接する胸壁にクラックの発生があり、施工予定の胸壁にもクラック発生の恐れがあった。

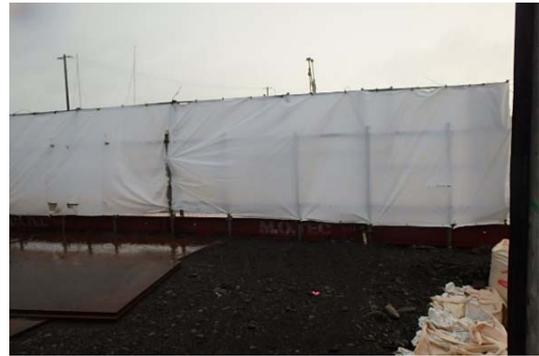
1.当現場は鋼管杭を溶接するため、火気の使用は必要である為、対策が必要になった。
協力業者と打合せを行い、防災シートの設置・船舶着岸時の火気使用を避ける事となった。
溶接時の防災シートの設置・船舶着岸時の火気使用を避けることにより、石油岸壁利用者の
了解を得て無事施工を行うことが出来た。

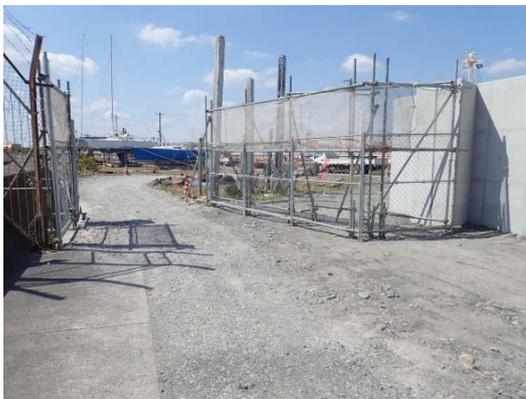
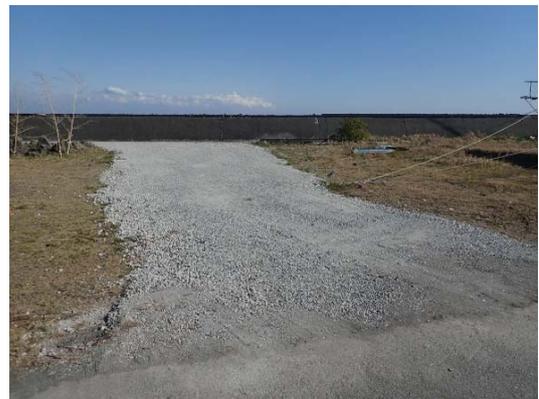
2.石油岸壁へ車での出入口が必要となった。

大井川港管理事務所と石油岸壁利用者との協議を行い、別ルートに仮設道路を設置した。
これにより石油岸壁利用者の出入りが安全にスムーズに行うことができた。

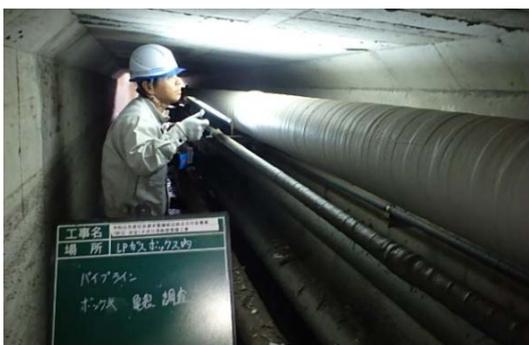
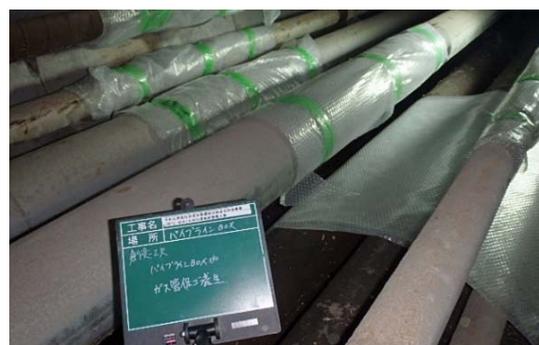
3.現場付近にはLPガスパイプラインボックスが埋設してありその破損を危惧していた。
LPガスパイプラインボックス内の調査を行いパイプラインのクッションシートを巻き保護した。その結果、パイプラインの破損なく無事施工を行うことができた。

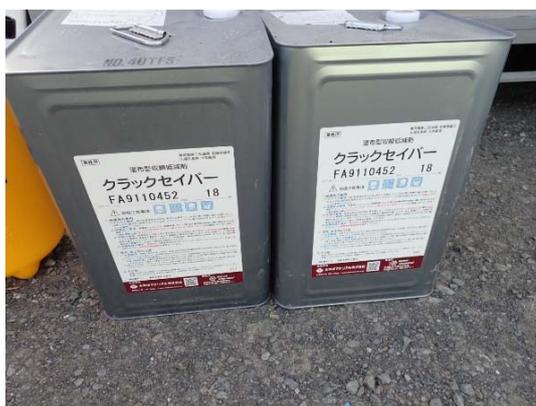
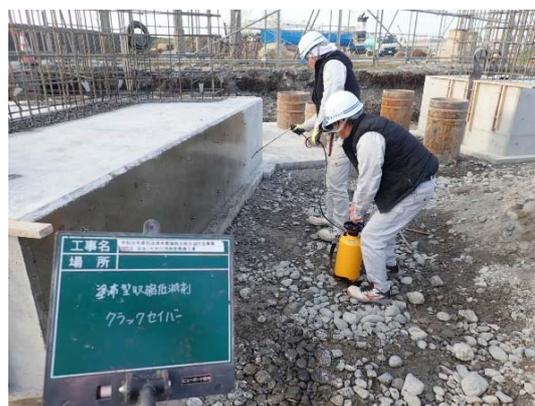
③当現場に隣接する胸壁にてクラックが見受けられ当現場にもクラックが発生する恐れがあった。

当現場では、塗布型収縮低減剤クラックセイバーの使用・クラック誘発目地を胸壁1スパンごとに入れる事を検討し発注者と協議した。

協議の結果、両方法を施工することとした。

クラックセイバー・クラック誘発目地共に効果があり当現場施工の胸壁にはクラックの発生なく施工することができた。
