『平成 27 年度 由比大押道路東部地区整備工事』について

静岡県土木施工管理技士会

平井工業株式会社

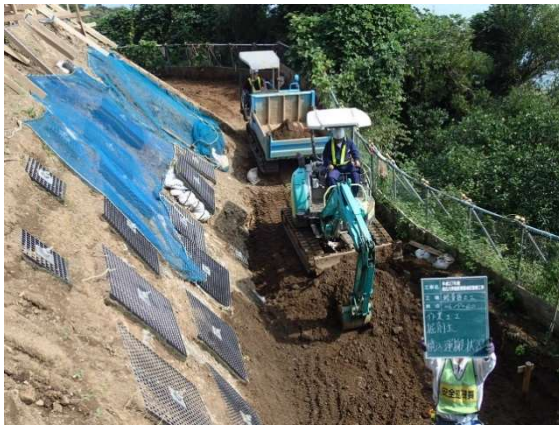
(土工施工状況)

軽量盛土は床付け面が階段状となるため、再び重機を投入する事ができません。そこで床付け面を綿密に管理し、後戻りの無い施工を行いました。又、基礎材、調整砂の再投入もできないため、床付けと同時に同様な管理をおこないました。

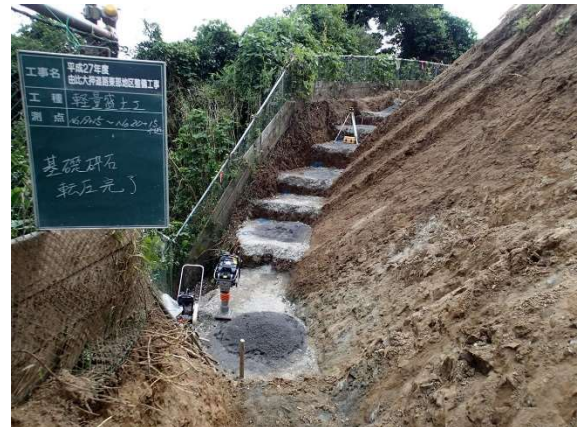
(床付、2度目の重機進入が不可)

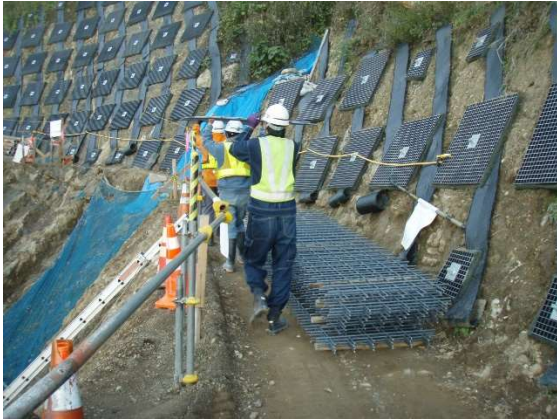
(資材運搬状況)

まず、軽量盛土 ウォールブロックですが、製品は軽量ですが寸法(1.0*2.0 m*0.5m)が大きいので、2人での人力による荷卸し、積み込みとなります。盛土数量 790m³ イコール 約790個のブロックを人力にて運搬しました。

裏込材として使用する軽量砕石は大型車による納入であるため、仮置き場へ荷卸しを実施し、土嚢袋により小分けし、約2300袋 人力にての運搬が必要となりました。

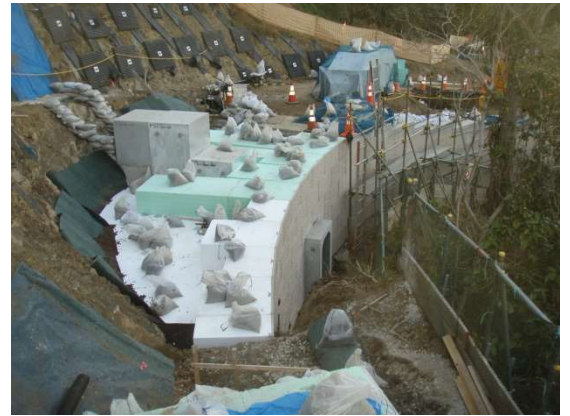
(E P S 施工状況)

土工完了後、ウォールブロックを据付け、軽量砕石による裏込材の設置をおこないながら、所定の高さまで積み上げていきます。又、上載荷重を均等にするため、中間と上部に厚さ 15 c m の床版コンクリートを施工し、完了となります。
