「河川工事における張芝の見栄えの確保について」

工 事 名:平成31年度安倍川安倍口築堤護岸工事

請負者:木内建設株式会社(静岡地区)

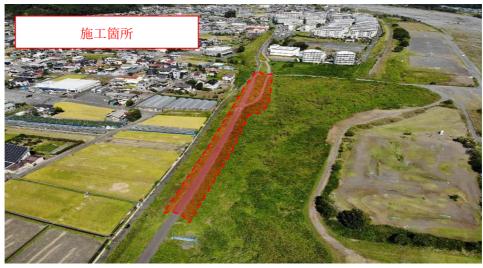
写真 1:全景(ドローン撮影)

工事内容:施工延長 231 m

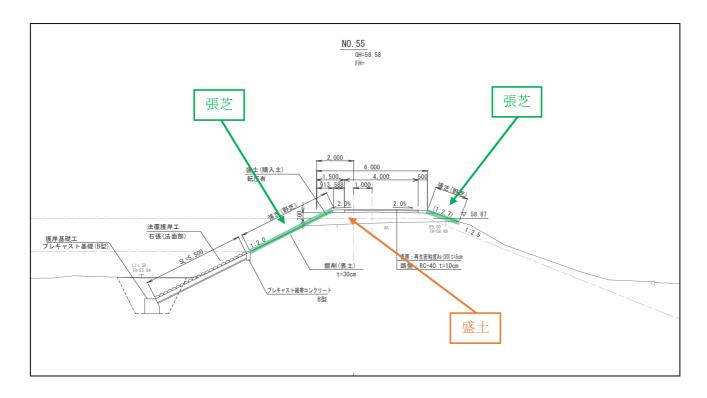
図1:標準横断図

本工事は施工延長 231mの河川堤防に盛土 (H=300) を行い、その上に路盤、舗装工を施工する。堤外地側法面は、H.W.L 高さに設置するプレキャスト縦帯コンクリートより下部に石張り工を施工、上部に張芝を植生する。堤内地側法面は既設堤防への擦りつけ盛土後、野芝を植生する。堤内地側法面の既設護岸への擦りつけ部は、既設護岸法面の形状が一定ではないため、擦りつけ法面長さがデコボコとした不揃いな景観になる可能性があった。

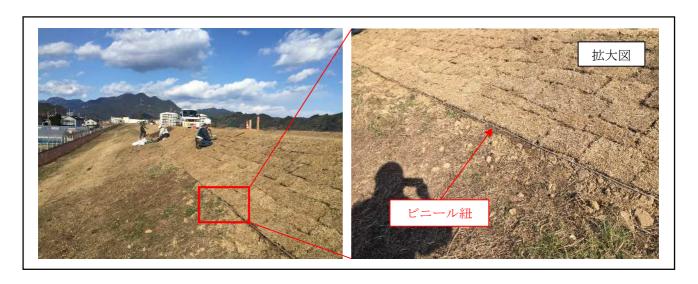
写真 2: 張芝状況

本施工箇所は全体的に緩やかなカーブを描いていることから、擦りつけ部の張芝施工法長は施工延長 10m 間隔で計画することとした。張芝の法尻の位置を明確にするため、法尻にビニール紐を張り見栄えの確認を行いながら計画を行った。

1人が施工箇所全体を見ながら法尻のラインを観察し、1人が紐を張る位置の微調整を行った。その結果、ラインの細かな調整を図ることができ、見栄えを確保できた。

計画したビニール紐を基準に張芝を施工したため、張芝作業の効率化も図れた。

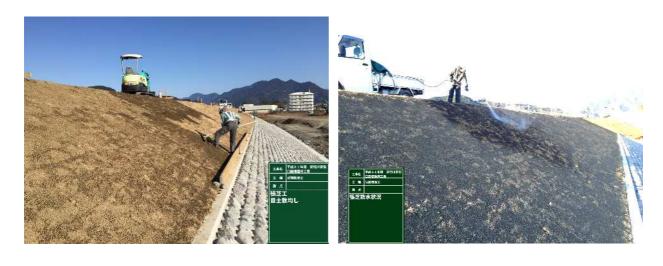
写真 3:目土状況 写真 4:散水状况

野芝設置後は目土により芝の苗の新芽や茎の保護をし、日に一度、夕方頃に散水を確実に行い適度な 温度と水分を供給できるようにした。これにより、根の乾燥を防ぎ、苗が根付きやすいようにした。

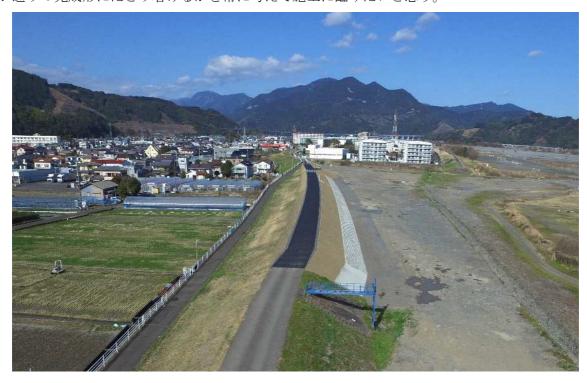
写真7:完成全景(ドローン撮影)

今回の工事では堤内地側法面が現況合わせということで、法長や勾配の大きく変動し、見栄えの確保 が難しい部分であったが、全体的に整合の取れた河川堤防として完成させることができた。
