施工使用機械 浸水対策について

地区名：静岡地区

会社名：静鉄建設株式会社

広野排水区 広野3号雨水幹線外築造工事

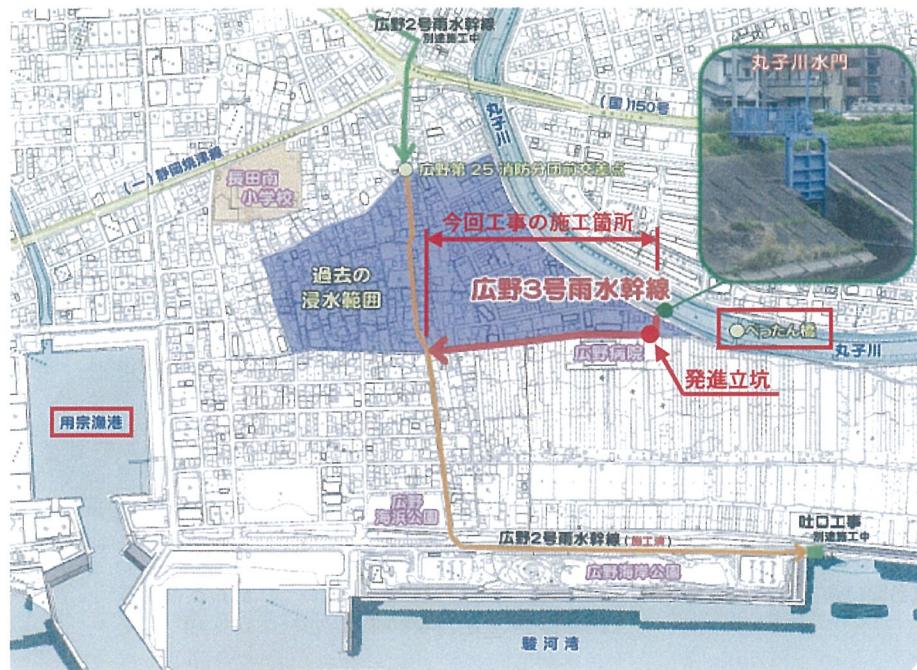
写真-1

施工時の問題点として、発進立坑の設置位置が過去の浸水被害に遭った場所（用宗漁港に近く 写真-1）にあり、施工時における発進立坑の浸水が懸念され、対策を検討した。

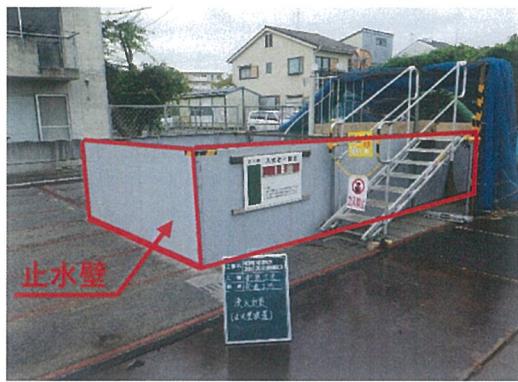
3) 2)の考え方を少しかえ、推進管 $\phi 1650$ L=2.43mが入る大きさの覆工板は外しておく。外したところは開口部となるため、その箇所に高さ1.0m、長さ1.0mの鉄板を組み合わせ止水壁を設置する。（写真-2）

止水壁の下面にコーティングを行い、立坑内に水の進入を防止する。

(写真-2 止水壁設置)

設置した止水壁は、ある程度の高さまでは、立坑内の浸水を防いでいたが、止水壁の継ぎ目箇所が水圧に耐えられなくなり、水圧の押され、その結果、覆工板と止水壁下面に隙間ができ、浸水してしまった。

立坑内の浸水を防止するため、止水壁を設置したが、継ぎ目部分が弱く、その結果、
浸水してしまった。

しかし、今回水圧に耐えられなかった部分（継ぎ目部分）を補強すれば、浸水を防止
することができると感じた。

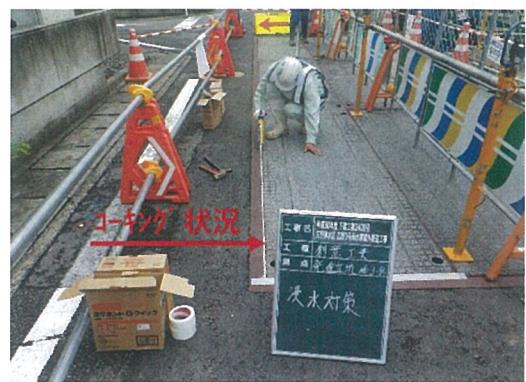
覆工板と覆工板との間は、2)と同様コーティングを行う。（写真-3）

(写真-3 コーキングの施工)

また、全面に覆工板を設置しただけでは、覆工板と覆工板の間から水が流れ込んでしまうため、覆工板の間にコーティングを行い、水の浸入を防止するという案である。
