タイトル「水中ブロック撤去作業における安全対策」

工事名 令和元年度 御前崎港 岸壁付帯工事

地区名 下田地区

会社名 河津建設株式会社

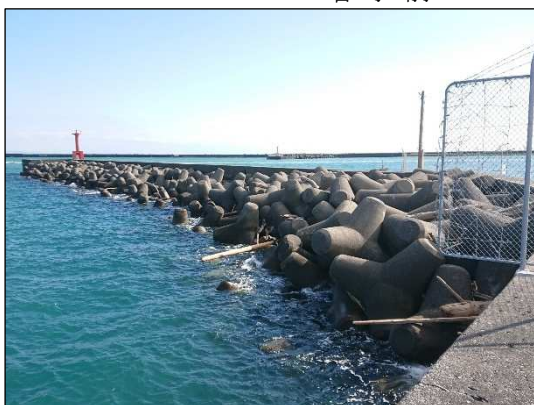
着手前

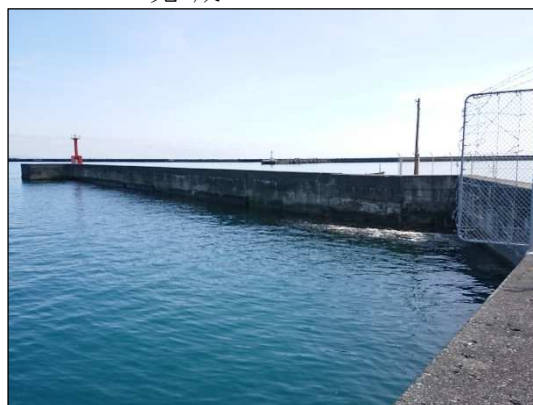
完成

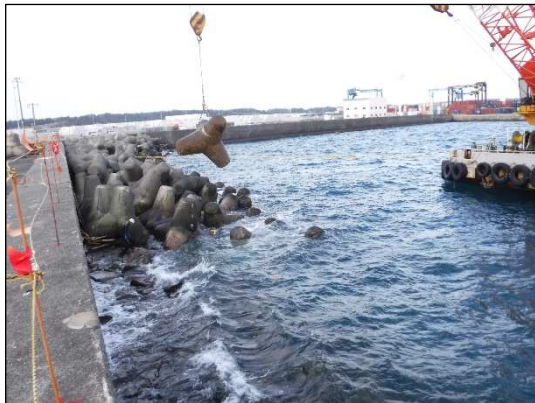
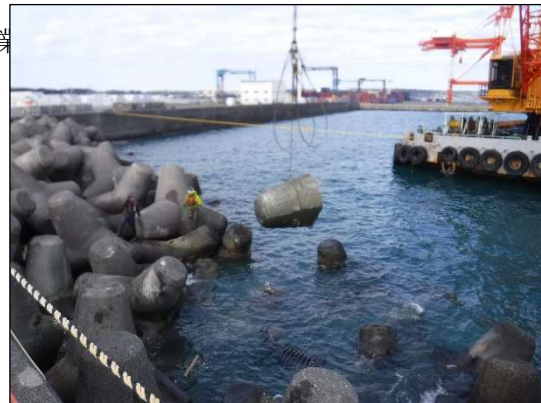
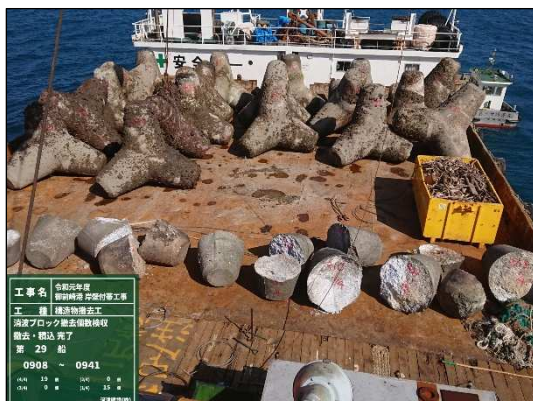
第29船目の検収状況

(総運搬回数33船目の積込完了状況)

終盤になると、破損ブロック撤去が多く、撤去・積込作業時に吊荷の落下の危険性が高く、注意を要した。水中無線合図・船上の玉掛合図時にオペレータと特に細かく意思確認を行った。

また、破片ブロックの積込時は台船上へ着地時のワイヤーのゆるみで外れ、転がりだし船員がつぶされる危険もあったため、介錯棒を使用し吊り荷との距離をとり万が一の落下・ブロックの動揺にもすぐに退避行動がとれるよう作業員が徹底し挟まれ・巻き込まれ災害もなく作業しました。

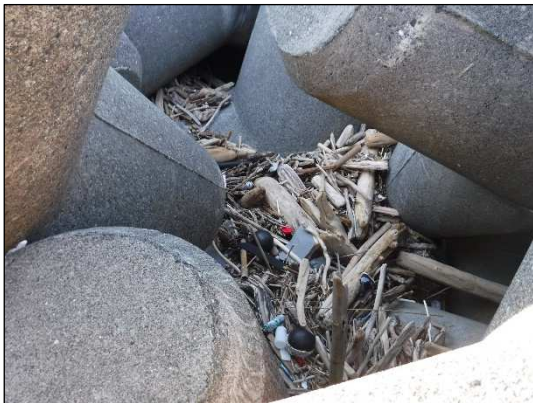
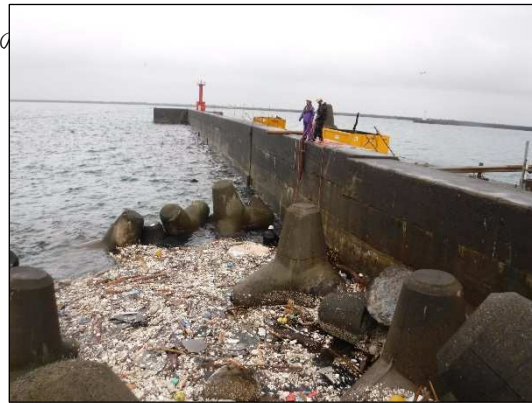
撤去対象の防波堤の消波ブロック中に大量の流木や発泡系の浮遊ゴミが堆積していました。堤防付け根の吹き溜まりとなる箇所では、1m程の厚みでブイ・ロープ・発泡プラスチック等大量のごみが堆積していました。水面部のブロック撤去と同時に、ゴミが浮遊し最悪の場合近隣バースや航路を使用中の漁船等に絡まり船舶事故の要因となりうる状況でした。

撤去方法としては、撤去作業と並行しながら、起重機船と人力集積を併用しての除去となりました。

乱積みブロック中の流木やロープ類は、ブロック撤去と並行して人力回収し、大きな流木は起重機にて吊り上げ撤去しました。

大きな流木は周辺のコンテナ船や漁船に危険が及ぶため、早めに陸揚げし、細かい漂流ゴミについては、ブロックの撤去手順を検討し、防波堤と水上へ突出しているブロックで浮遊ゴミが溜り、現場外へ流出しないように撤去手順を検討/実施し、人力での集積回収作業を撤去に並行しながら実施しました。

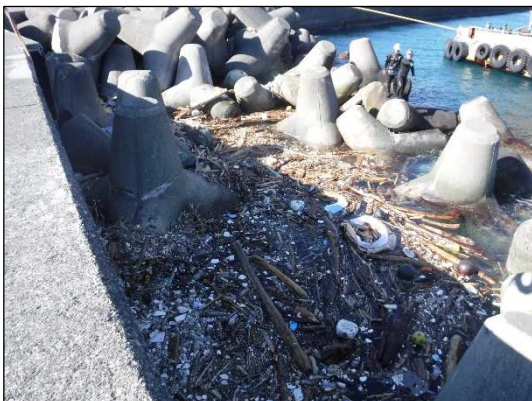
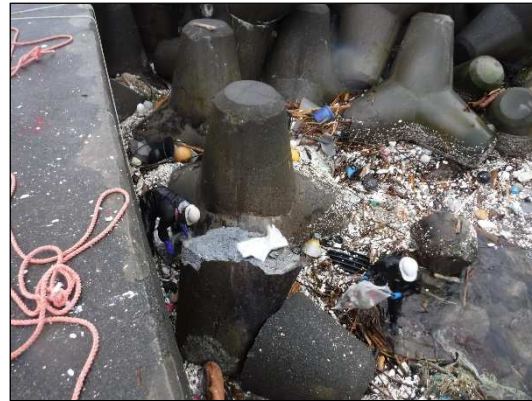
1月～2月の強風の中、水際から流木、廃プラ系、ロープ繊維系、のゴミを土のう袋やミカン籠・ロープで1つ1つ堤防上へ引き上げる過酷な作業となりました。

漂着ゴミの回収状況
