工事施工における問題点と解決及び創意工夫について

【工事名】 令和元年度 駿河海岸一色離岸堤災害復旧工事

【発注者】 国土交通省 中部地方整備局 静岡河川事務所

【工事場所】 静岡県 焼津市 一色地先

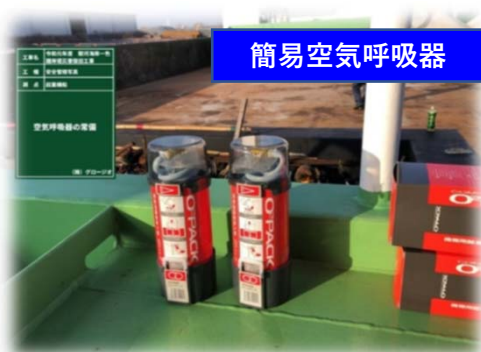
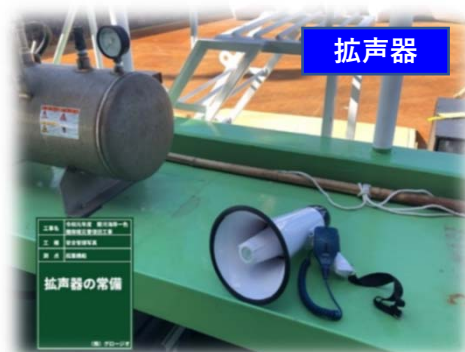
①空気呼吸器等の設備

- 内容
- ・潜水作業において緊急事態に備え、救出時に必要な空気呼吸器及び、拡声器を起重機船に常備した。

- 結果
- ・常備することにより、今一度自分たちの作業における危険度を認識することが出来た。また、空気呼吸器については、使用方法をの教育を実施することにより、作業員の知識と危険意識を高めることが出来た。

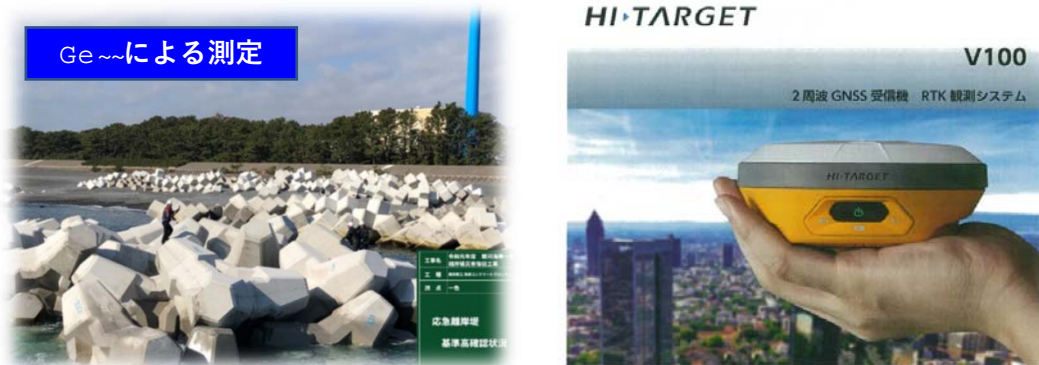
②コンクリートブロック据付の管理

内容 ・ブロック据付(海上)の管理において、測定方法をG N S Sによる測定(協議事項)にて実施した。

結果 ・従来の測定方法(巻尺、レベル、T S等による測定)では、多数人員が据付けたブロック上に乗らなくてはならないが、G N S Sによる測定では最小人員での測定であり安全に測定出来た。またT S及びレベルでの確認は、既設消波ブロックや新設ブロック等の障害物により検測が出来なかつたりで測定に時間が要するが、G N S Sでは短時間で測定、確認ができ効率面でも良かった。

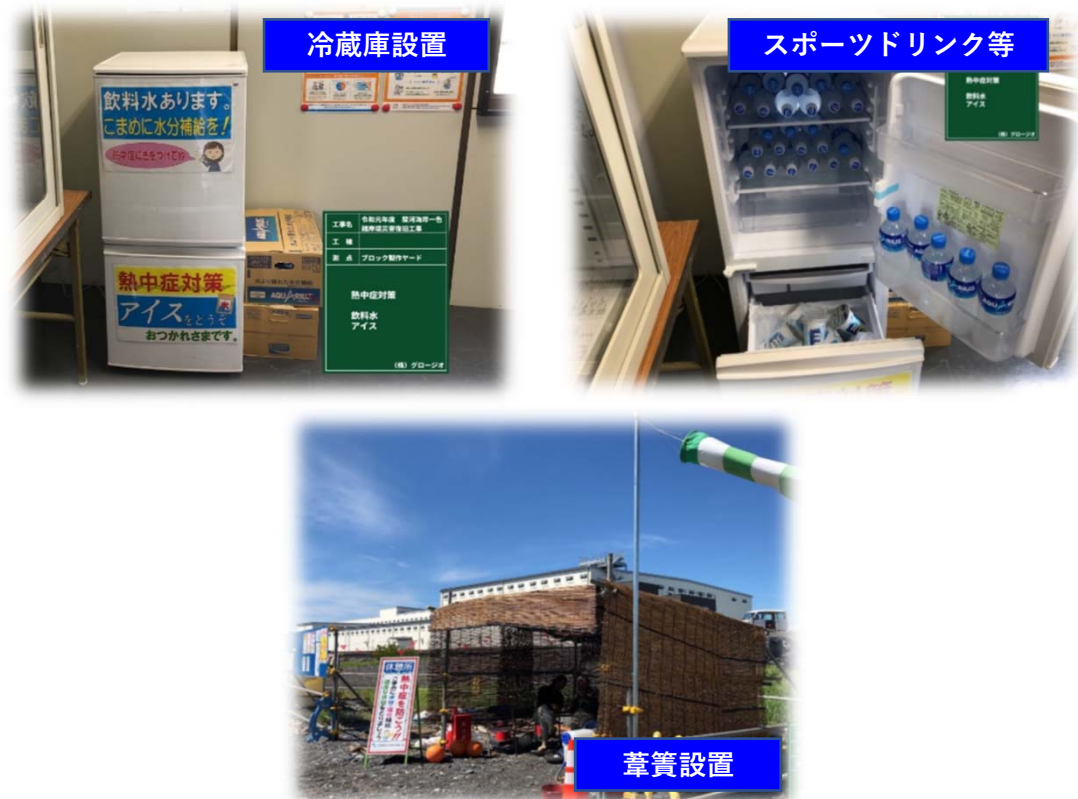
③熱中症対策について

内容 ・熱中症対策として、現場休憩所にスポーツドリンクやアイスを常備しました。また、現場には葦簀張りの小屋を設置しました。

結果 ・休憩所にエアコンの設置及びスポーツドリンクやアイスを常備することで、常に水分補給ができる環境を作りました。木陰が無い海岸作業の為に葦簀張りの小屋を小休憩所として設置した。短期間でありましたが、熱中症になる作業員もなく施工完了することが出来ました。
