現場条件への対応と工夫

株式会社 グロージオ

工 事 名 令和2年度 大間(発)ダム修繕工事

発 注 者 中部電力㈱ 静岡水力センター

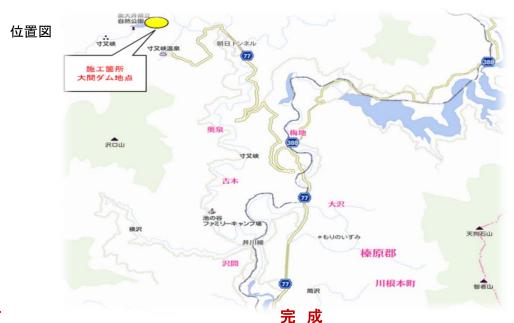
当工事は、中部電力の大間ダムエプロン部が降雨出水時の流下砂礫により洗堀摩耗する事から、定期的に修繕工事を実施し維持管理する事業です。

着手前

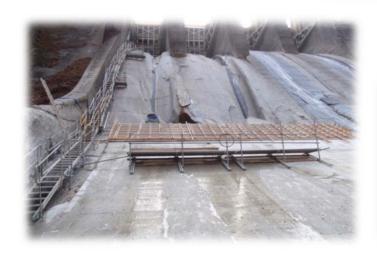
今回のエプロン修繕は放流ゲート4箇所ある内の右岸側(向かって左側)の2ゲートの洗堀が対象であるため、放流する場合の順序として、左岸側(右側)のゲートより開放するようにダム管理事務所と打合せを実施し、施工中の構造物の損傷を最小にする事と、施工箇所の固定されていない材料は日々片付けるとともに、使用する発電機・コンプレッサー等の機械は常に車上に乗せた状態で使用し、非常時の退避が可能なようにした。

車上設置機械

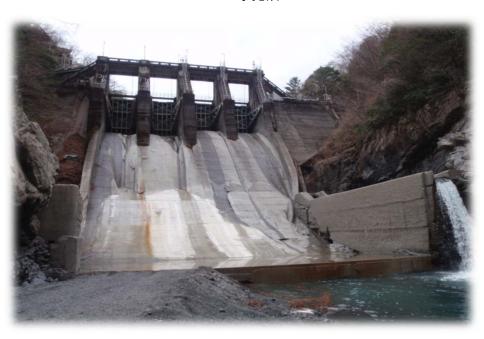
工事完成
