## コンクリート構造物維持修繕工事における施工上の工夫

地区名：清水地区 / 会社名：鈴与建設株式会社

工 事 名：東名高速道路 静岡管内コンクリート構造物補修工事（2019 年度）

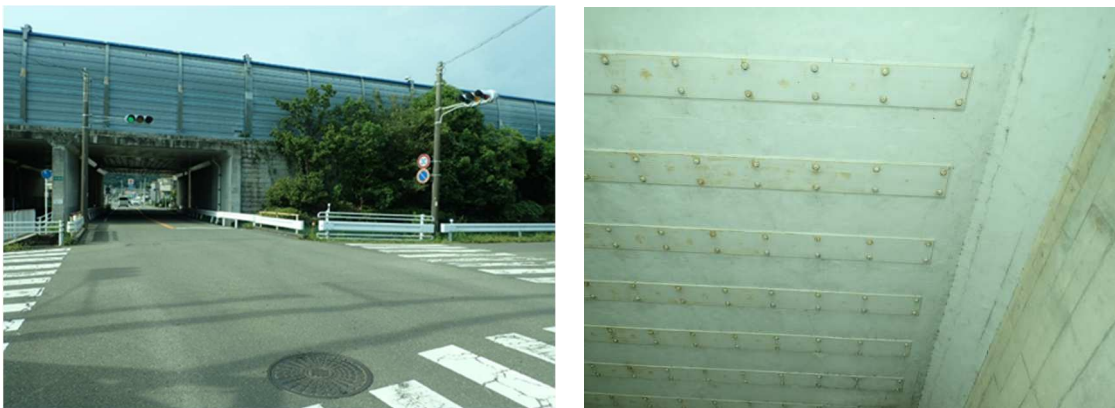
図 2-1. 坂本高架橋

坂本高架橋と清水 48 のボックスカルバートには既設塗膜が施されていた。この既設塗膜の施工時期によっては PCB（ポリ塩化ビニル）が混入されている場合があり、これは昭和 49 年に製造、輸入、使用が原則禁止になったものである。PCB は発がん性、皮膚・内臓障害を引き起こす危険がある。また、PCB 以外にも既設塗膜に有害物質が含まれている可能性があり、作業員への人的影響が懸念された。そこで施工前に既設塗膜の成分調査を実施し、有害物質の有無を確認した。

調査の結果、坂本高架橋、清水 48 において既設塗膜から PCB は検出されなかったものの、鉛が含まれていることが分かった。そこで表面処理施工において、鉛含有量による安全対策や汚泥の保管方法について計画した。

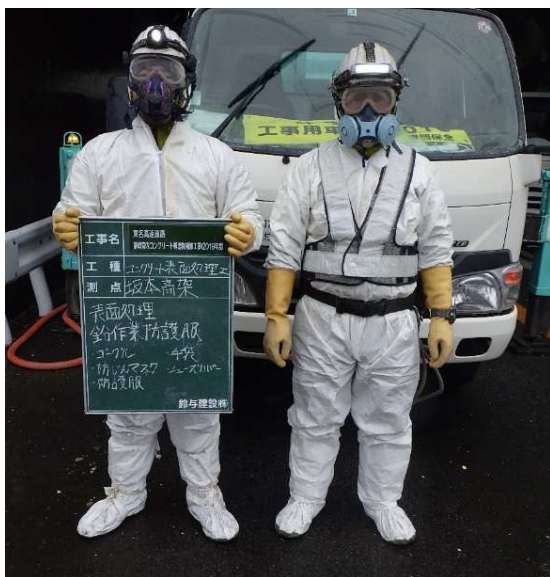
図 2-3. 鉛作業時の作業衣

この内、「③鉛が付着した作業衣は、粉じんを持ち出さないように洗浄する」について、表面処理施工を行う作業員は防護服等を着用して作業を行った。また、午前と午後の2回に分けて防護服や防護シューズの交換を実施し、使用した防護服、シューズはビニール袋に入れて粉じんを場外へ持ち出さないようにした。

〔防塵マスク、手袋、防護服、  
シューズカバー、防護眼鏡〕

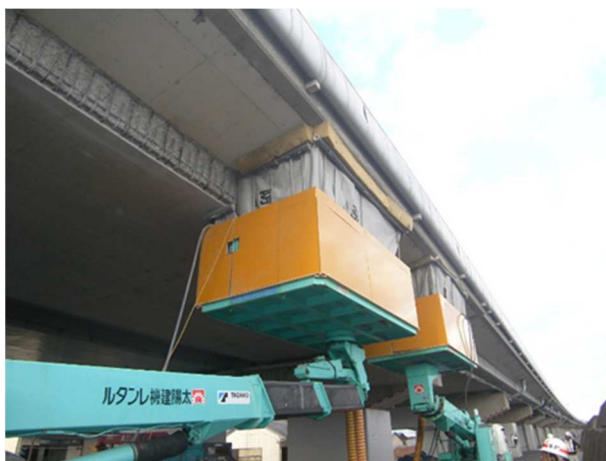
図 2-4. デッキ部養生

さらに、本工事では騒音・粉じん対策として高所作業車のデッキ部を防音シート等にて養生し躯体に密着させて施工したため、鉛作業時にも第三者への粉じん被害対策として活用できた。

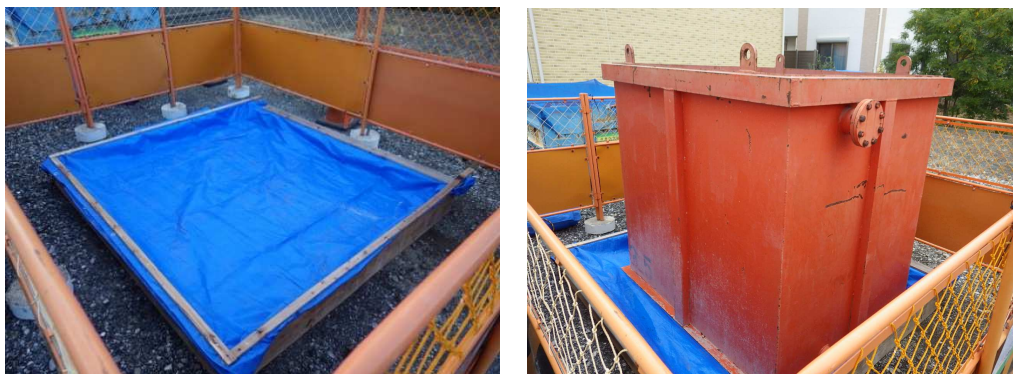
図 2-5. 表面処理によって発生した汚泥の保管場所

るまでは、処理方法の判断ができないため特別管理産業廃棄物での保管を実施した。保管方法には、場所や飛散・流出等に関する要件、保管基準が定められており、これに準じた保管を実施した。

図 2-5 のように、他の廃棄物と混同しないように囲い及び立入禁止措置を実施した。また、発生した汚泥を溜めるタンクから、上水が溢れた場合でも場外へ流出しないようにプールを設置した。

表面処理完了後、既設塗膜を含んだ汚泥の成分調査を実施したところ、鉛含有量は 0.3mg/l 以下となり通常の建設汚泥として処理可能という結果になった。
