論文名「用地境界について近隣への対応」

工事名「株式会社ニッセー 土地利用事業承認申請工事」

木内建設株式会社

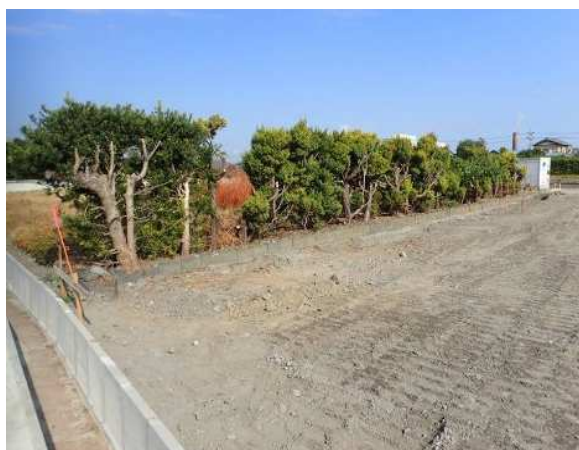
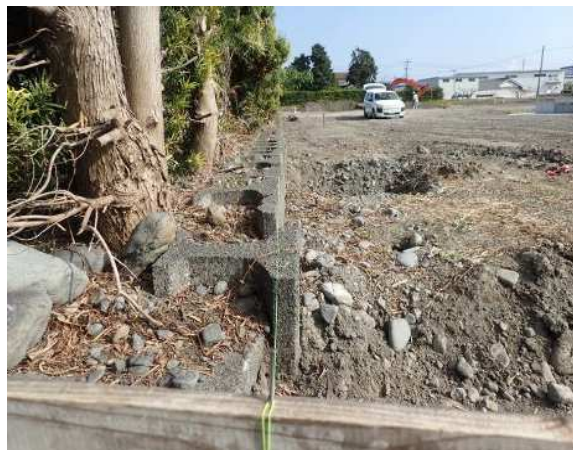
写真-1 施工前 問題箇所

施工前に用地境界がはっきりしていなかったため、座標を用いて境界を復旧した。その後、設計事務所に用地境界を確認してもらい、相違ないことので了承をもらった。土地の北側は民-民境界となっており施主と地主様に事前に挨拶を行い工事を行うことので了承および掘削に伴う工事期間中の掘削影響範囲の越境等了承を得て施工を開始した。丁張を設置し通りを確認すると一部隣地の構造物および植栽が越境していることが分かった。

このままでは境界沿いに構造物を施工することができず、今回の造成地は調整池の用途になっているので計画貯水量にも影響が出る恐れがあった。

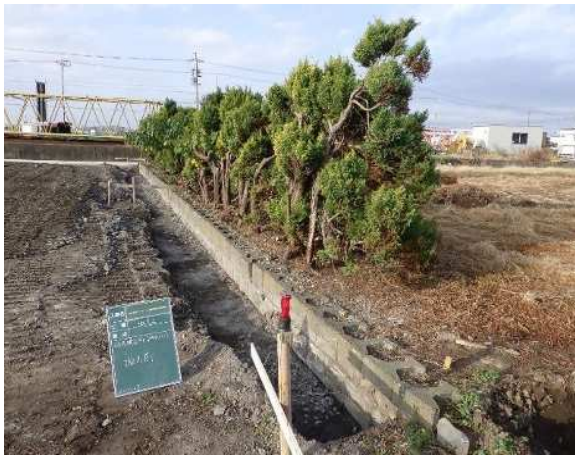
既設ブロック積撤去前

a: 今回の工事にて既設のブロック積をすべて撤去する。

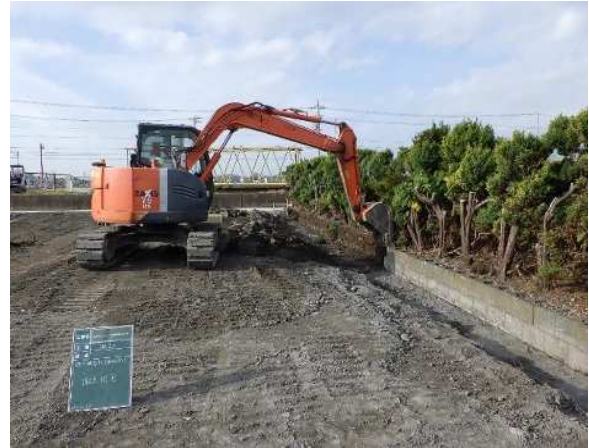
既設ブロック積撤去状況

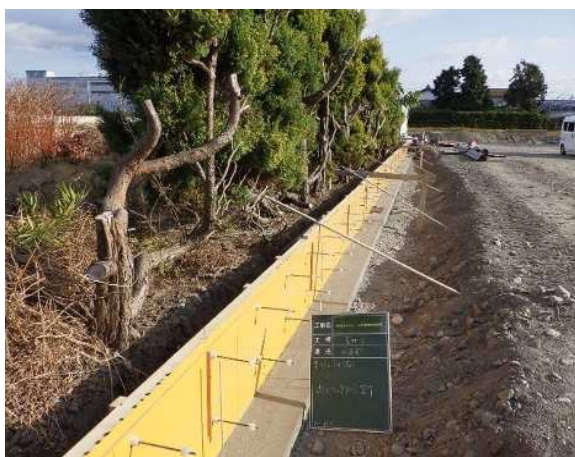
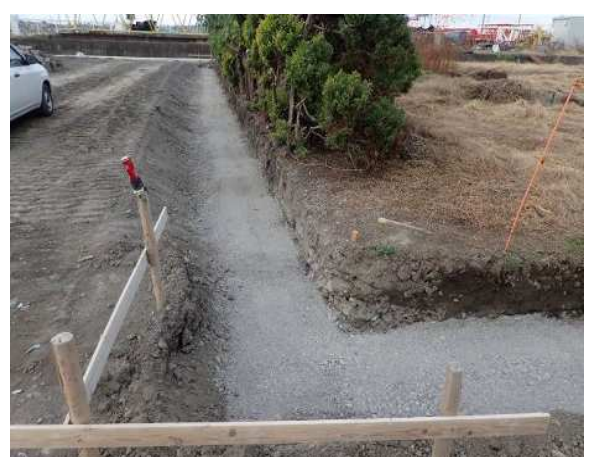
見切壁施工状況

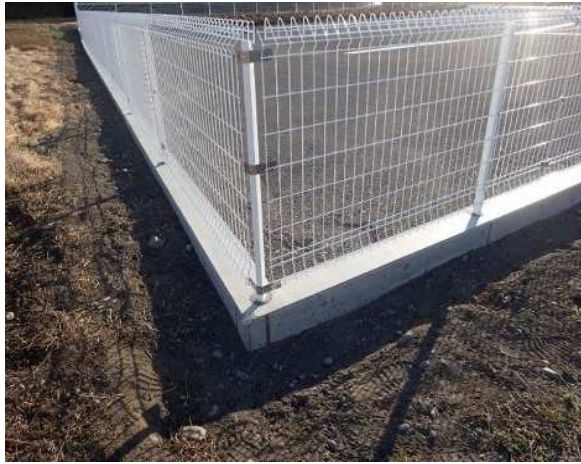
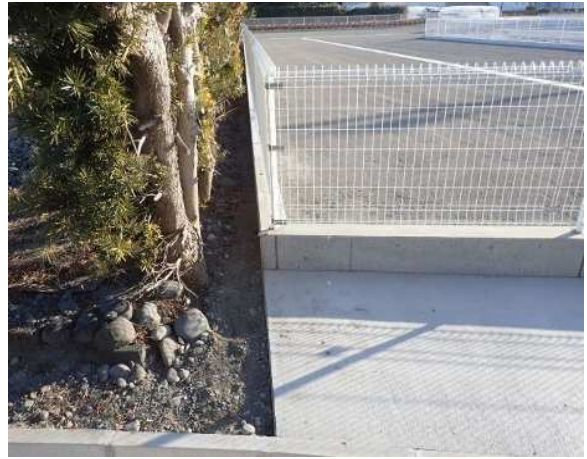
見切壁際埋戻し

c: 既設ブロック積撤去後、水がたまらないように埋戻し時に勾配をつけてミズミチを作成する。
