論文名「住宅地内における水道工事について」

工事名「中新田系 1-1 基幹管路更新工事」

地区名 島田地区
会社名 株式会社 橋本組
執筆者氏名(現場代理人) 望月 貴之
Takashi Mochiduki
技術者登録番号 00284741

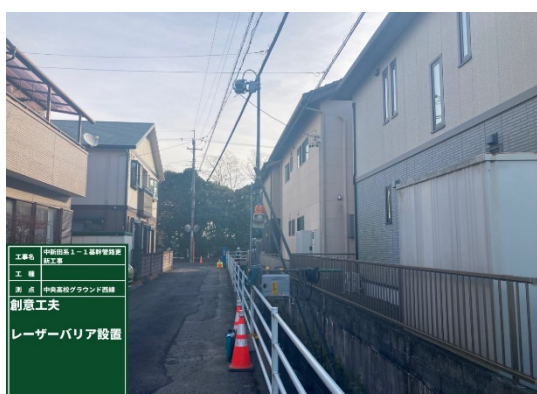
【レーザーバリア設置状況】

- 3) 架空線切断等の損傷事故防止の為、施工箇所にバックホウのアーム等が架空線に近接していることを回転灯及び警報音により現場従事者が確認できる「レーザーバリア」を設置し、事故防止に努めた。また、オペレーターが作業に集中して架空線の存在を忘れてしまった場合においても、点滅灯及び警報音により架空線に近接していることを知らせる目的として、バックホウに「架空線等近接警報システム」を設置して事故防止に努めた。

- 1) 学校施設に工事の周知をしていたことにより、児童や学生等を巻き込む第三者災害は発生しなかった。
- 2) 選定したバックホウにより、日当たり計画数量が予定通り進捗した。また、無事故で工事を終えることが出来た。
- 3) レーザーバリア及び架空線等近接警報システムを設置したことにより、現場従事者の架空線に対する安全意識の高揚が図れた。次工事においても積極的に採用していきたい。
- 4) 断水対象住宅への細やかな説明を行った結果、断水による苦情は発生せず近隣との良好な関係が築けた。
- 5) 濁水や用水路の汚れに対しての苦情は発生しなかった。また、用水路の清掃を行ったことにより、近隣住民とのコミュニケーションが図れて、良好な関係が築けた。

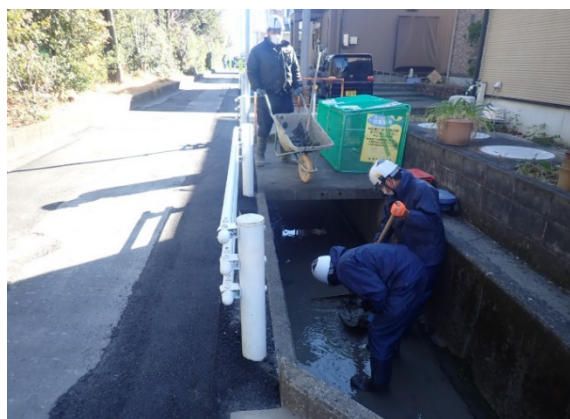
【用水路清掃状況】

- 4) 既設管との接続作業や給水管切替時等、断水が必要となる作業が40回以上発生した為、断水の対象となる住宅を1件ずつ訪問し、断水予定日や予定時間帯及び注意事項等について資料を用いて説明した。また、本工事の作業により自動車の出入りが出来なくなってしまう住宅に配慮し、工事箇所近隣の駐車場を借用し影響する住宅の自動車の仮駐車場として提供した。
- 5) 掘削作業で発生した湧水は濁水となり用水路に排水される為、農作物に悪影響となる可能性が考えられたことから、用水路内に濁水処理用濾過材「モールコード」を設置し、浮遊物質が抑えられた湧水が用水路を流れるよう工夫した。また、用水路内に沈殿した砂質土は定期的に清掃して周辺環境に配慮した。
