飯間栗ヶ沢急傾斜地崩壊対策工事について  
発注工事名：令和3年度[第33-S7151-01号]  
飯間栗ヶ沢急傾斜地崩壊対策工事

地区名	静岡地区
会社名	三建工業株式会社
執筆者・現場代理人	塚本 耕平
技術者番号	00272253

工事名	令和3年度[第33-S7151-01号]飯間栗ヶ沢急傾斜地崩壊対策工事（重力式擁壁工）		
施工箇所	静岡市 葵区飯間 地内		
工期	令和3年9月7日 ～ 令和4年2月23日		
工事概要	重力式擁壁工	H=2.0m L=34m	H=2.0m～3.5m L=4m
	落石防護柵工	H=2.0m 37.7m	側溝工 76m
	集水柵工	3箇所	取合い擁壁工 1箇所

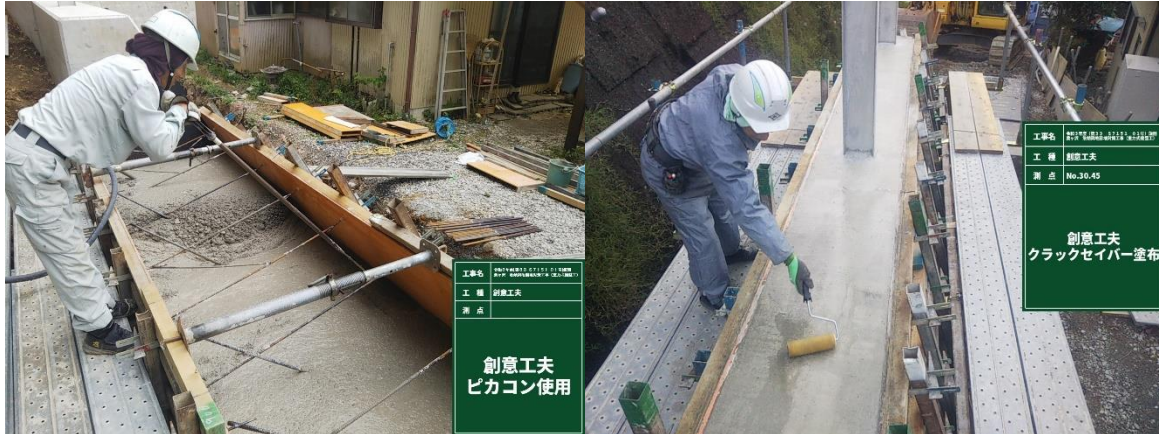
スペーシング状況(ピカコン使用)

乾燥収縮低減剤(クラックセイバー)塗布状況

そこでスペーシングを行い、表面の気泡痕の除去を図った。

スペーシングとは、コンクリート打設後に混入エアーを除去して見栄えを良くする作業であり、クシ状の器具（ピカコン）を型枠に沿って挿入し上下することで気泡痕やジャンカを取り除くものである。

また、コンクリート天端部表面に発生が予想されたクラックについての対策はコンクリート打設後に収縮低減剤（クラックセイバー）を天端表面に塗布することで、初期の乾燥収縮を低減し、微細なひび割れを抑制することでコンクリート表面の美観の向上に努めた。
