「現場における問題点とその対応策について」

工事名 令和5年度 [第34-W251101号]

清水港海岸津波・高潮危機管理対策工事（折戸堤防補修工）

発注者 静岡県 清水港管理局

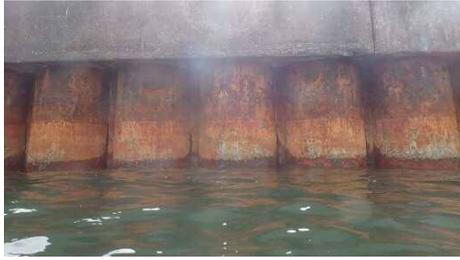
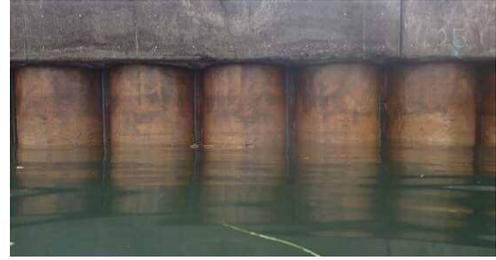
FRP 保護カバー取り付け時に保護カバーへ塗布するペトロラタム系ペーストを下地処理の完了した鋼管矢板に塗布することで、FRP 保護カバー取り付けまでの間、鋼管矢板を錆等から保護した。

下地処理完了後の鋼管矢板の保護前（左図）と保護後（右図）

そこで、製作完了時期を見越して下地処理を行い、貫通孔の有無の確認を早急に行った。貫通孔は18箇所確認でき、協議により当て板補修を行った。

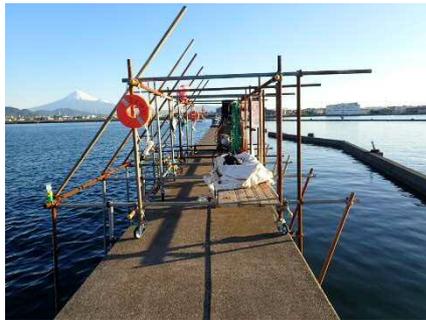
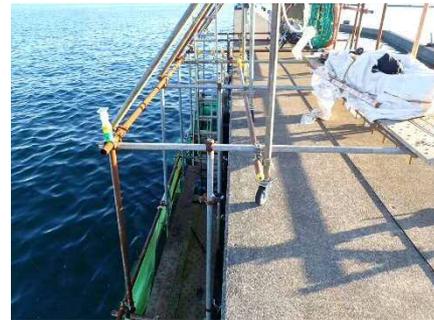
緊急時の船舶避難や不定期的な作業船の係留に備えておく必要がある。足場設置個所が防波堤上であり、延長方向に距離のある現場であることもあったため、足場形状を工夫し、移動可能（キャスターの使用）とすることで、船舶の都合に迅速に対応できるように備えた。また、足場の移動が容易にできることで作業効率の向上にも繋がった。さらに、移動式足場を2基使用することで、日当たりの施工可能箇所を増やし工期短縮を行う事ができた。

作業足場形状の工夫

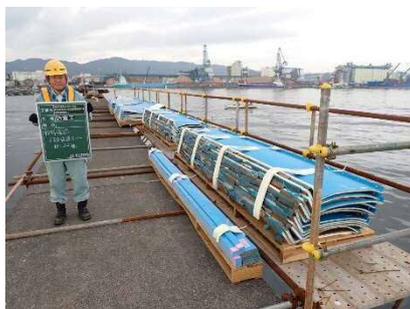
FRP 保護カバーと付属する資材は起重機船を用いて防波堤上に直接運搬することにし、防波堤上に仮設の資材置き場を設置した。

防波堤上に仮置きしたことにより、日々資材の運搬をする時間を省略することと作業スペースの確保ができ、効率的に作業を行う事ができた。

拡幅足場の設置
