# 工事の施工に伴う地元への対応について

工事名： 令和4年度 河津下田道路 小鍋地区南整備工事

静岡県土木施工管理技士会  
下田支部  
河津建設 株式会社  
佐野 行伸  
(技術者番号: 00148199 )

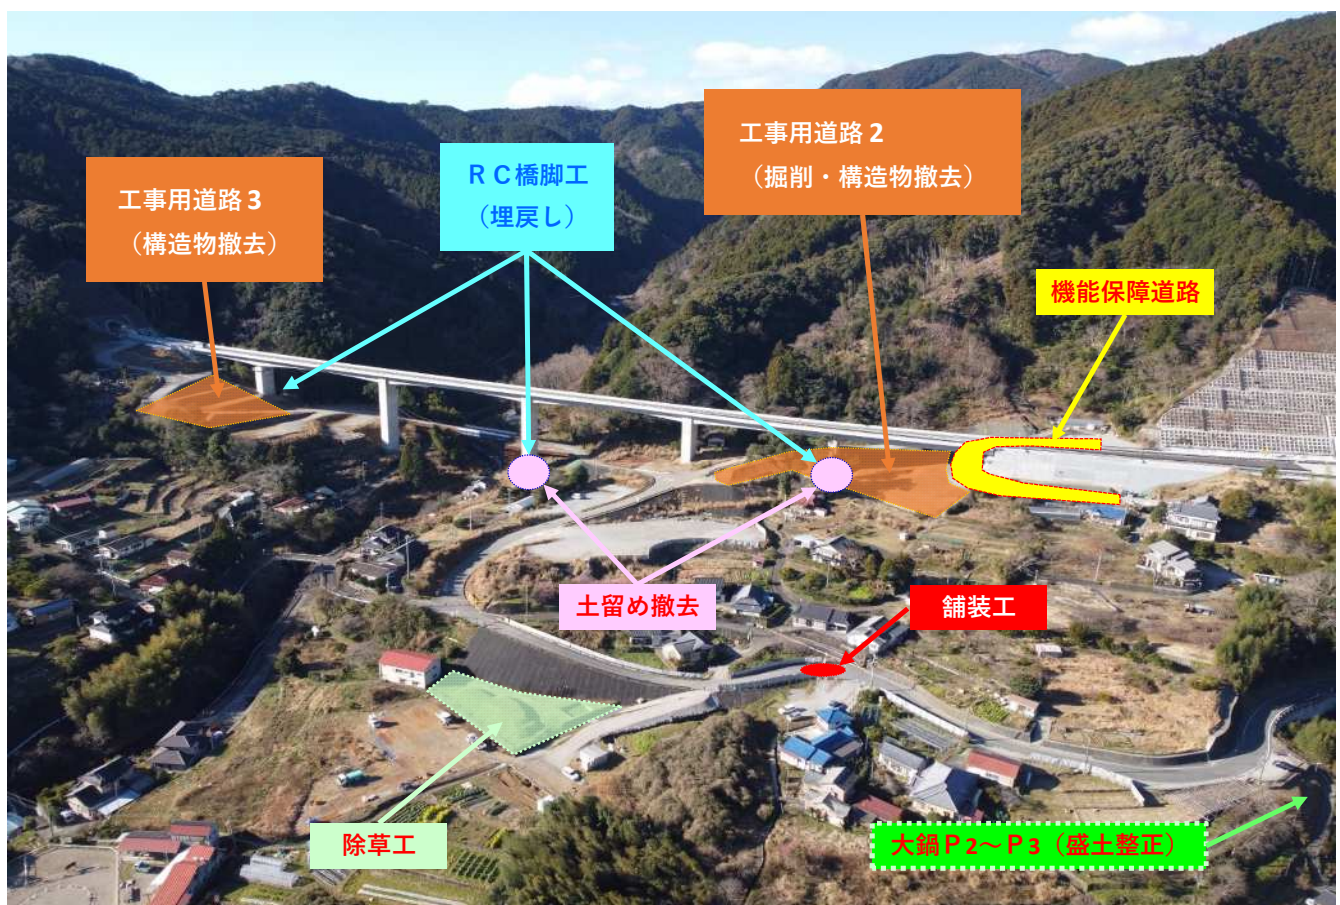
### 施工箇所図(小鍋地区)

メインである小鍋地区では工事用道路の補強土壁と大型土嚢の撤去、既設橋脚の土留め撤去、

伊豆縦貫河津下田道路の建設により分断された生活道路を復旧する機能補償道路を施工した。

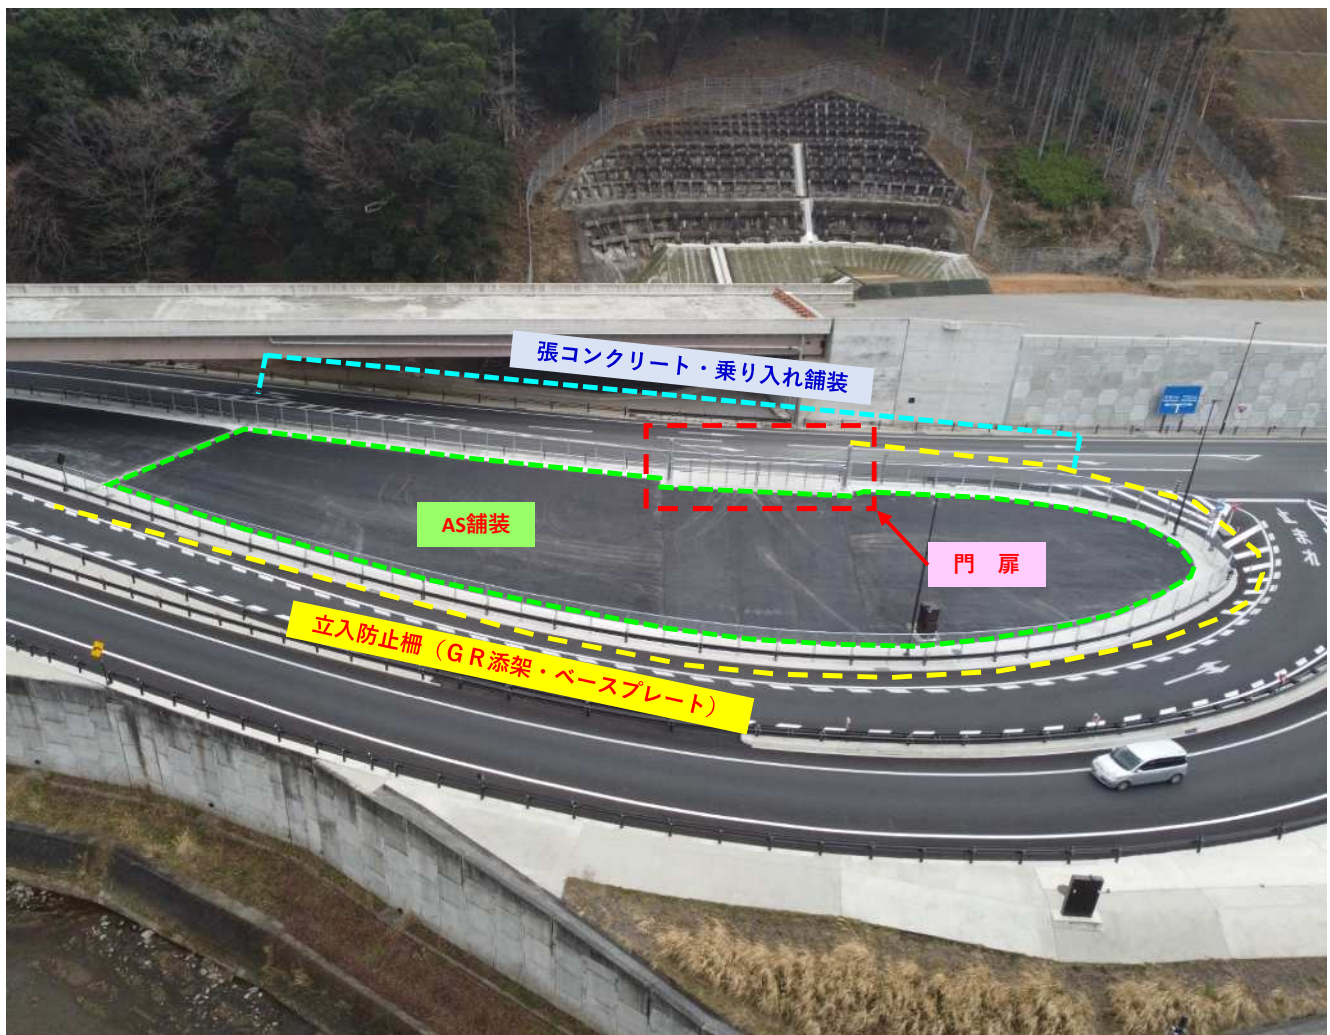
### 施工箇所図(逆川IC雪寒基地)

逆川地区では伊豆縦貫河津下田道路(逆川IC)のレベルバンクに雪寒基地の施工を行った。

主な施工内容は大型門扉・乗り入れ舗装・立入防止柵・AS舗装であった。

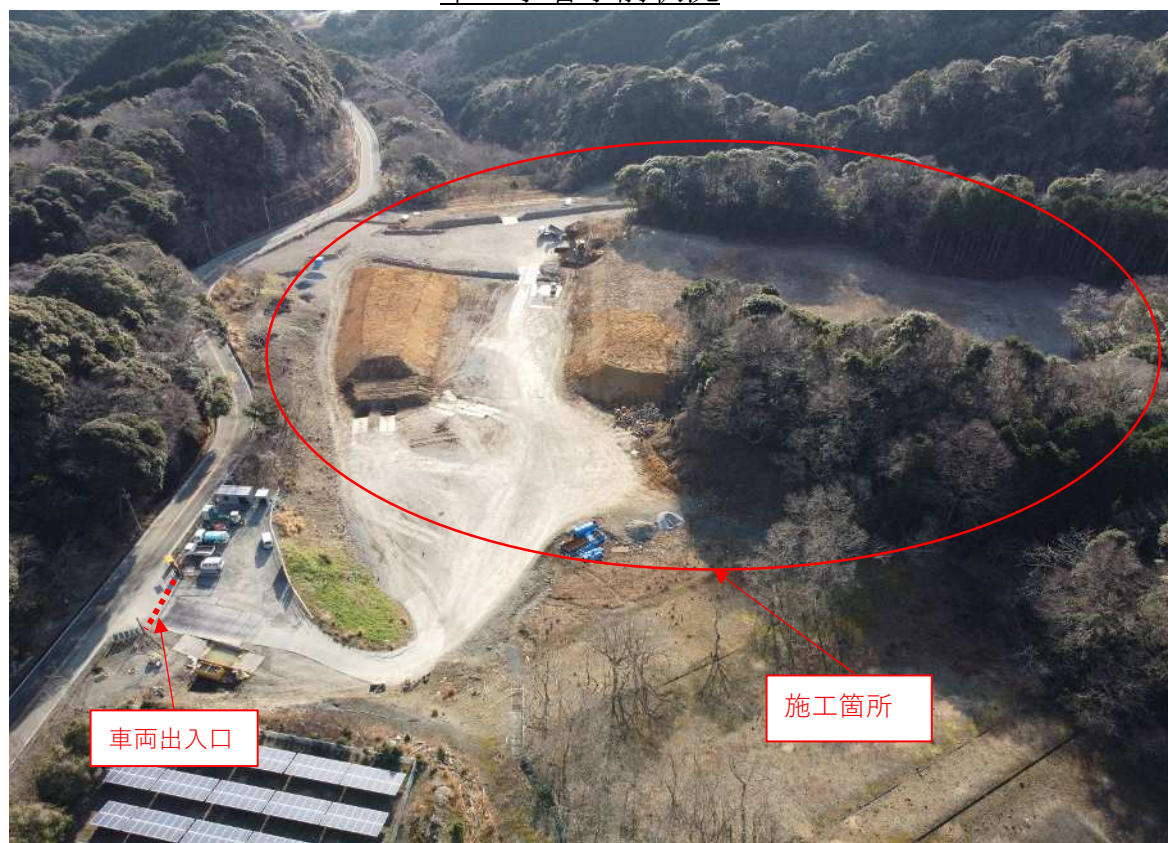
本工事着手前状況

加増野地区は河津下田道路全体の残土の受入～整地が主でそれに付随して法面工(植生マット)

排水構造物工の施工を行った。

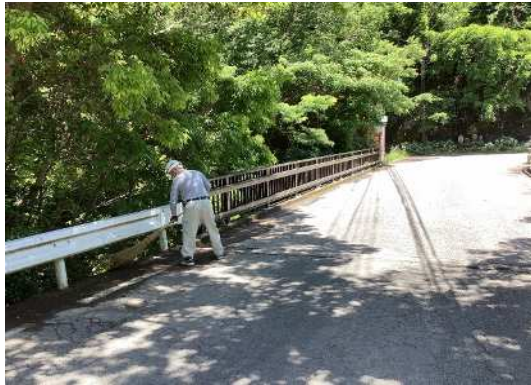
清掃状況

残土運搬の影響で町道が汚損してしまうという問題への対応としては定期的に町道の掃き掃除を実施した。粉塵等の飛散防止対策として散水車による散水を実施した。

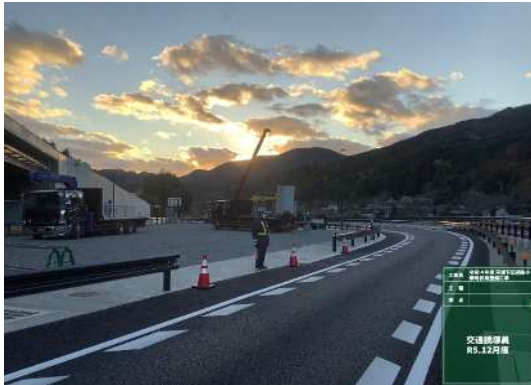
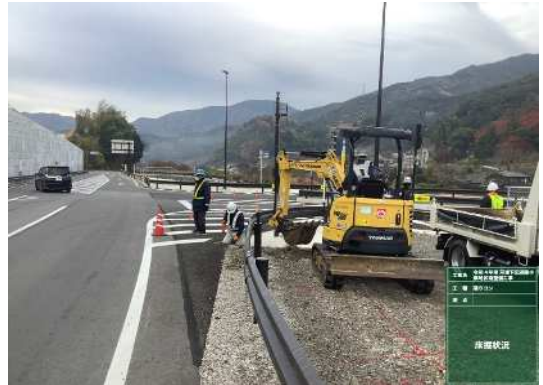
交通誘導員配置状況

現場出入時の事故を防ぐ為、出入口前に交通誘導員を配置し一般車両に減速を促すことを徹底した。

また車道に面した箇所での作業の際は、誘導員がすぐ近くに付き、徐行を促し事故防止に努めた。

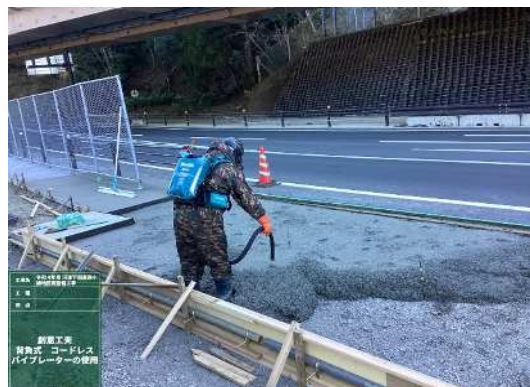
コードレス高周波バイブレーター使用状況

乗入舗装の生コンクリート打設時、新技術の活用としてコードレス高周波バイブレーターを用いて生コンクリートの打設を行った。

背負い式バッテリーを電源とする軽量な高周波バイブレーターで従来のコンクリートバイブ

レーターは発電機などに優先コードを接続し使用していたのでコードの持ち手人員が必要であった。

その為コードレス高周波バイブレーターの使用により持ち手人員の削減に繋がる。

またコードによる躓き転倒事故の解消に繋がり、経済性及び施工性の向上が図れる。

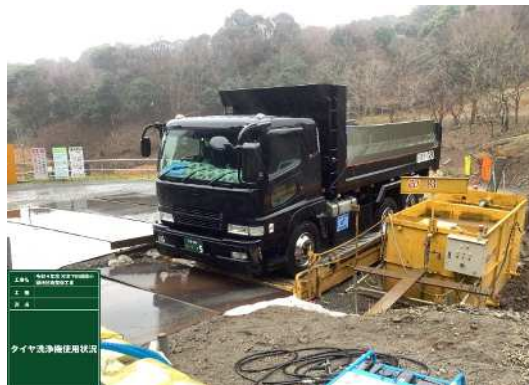
### タイヤ洗浄機使用状況

大型車両の現場出入による県道の汚損という問題点への対応として、現場内にタイヤ洗浄機を設置した。

現場から出る際は必ず使用するよう関連する関係会社及びダンプ運転手への直接指導を実施した。

またタイヤ洗浄機だけでは完全に泥を除去出来ないことから、状況に応じて散水車による道路清掃を

並行して行った。

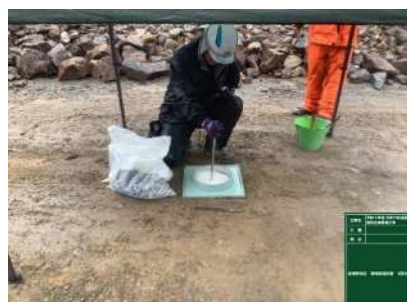
### 資料採取

残土受入・盛土の施工に関しては、敷均しのみの設計ではあったが、自主的に転圧を十分に実施した。

またその実証として、定期的に密度試験や締固め試験を行い、盛土の確認をしながら管理した。
