## 橋梁補修工事に伴う交通、環境対策について

工 事 名：令和6年度[第36-D7022-01号] (主) 三島富士線橋梁補修工事 (源兵衛橋)

施 工 箇 所：静岡県三島市広小路町地内

本工事は、静岡県道22号三島富士線に架かる源兵衛橋（源兵衛白旗橋）の補修工事である。当該工事は、延長4.65m、幅14.60mの区間を対象とし、橋梁上部工として伸縮装置取替工および橋面防水工を、橋梁下部工として断面修復工、ひび割れ補修工および表面保護工を実施した。特筆すべき点として、施工箇所直下には普通河川源兵衛川が流れており、この河川は世界水遺産および世界かんがい施設遺産に登録されているという点が挙げられる。この特殊な条件下での施工における問題点と、それらに対する具体的な対応策について詳述する。

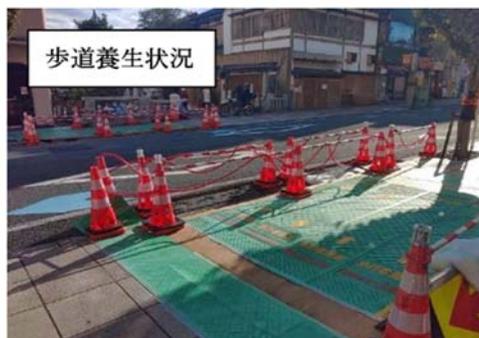
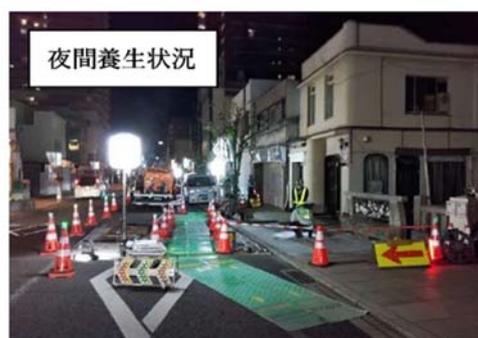
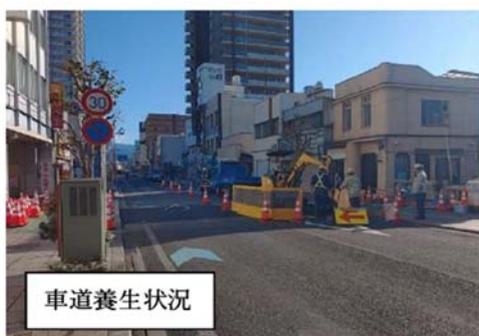
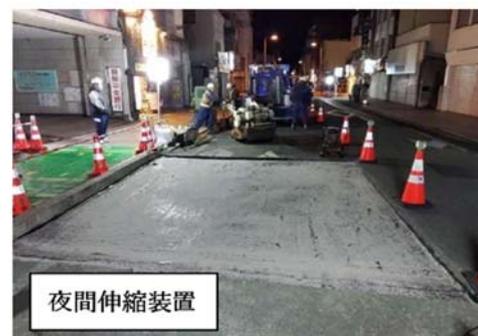
(エ) **夜間作業における安全と環境対策**：夜間における車両と歩行者の接触事故を防止するため、十分な照明設備を配置した。特に、夜間作業で使用するバルーンライトについては、市街地での施工を考慮し、騒音をほとんど発生させないリチウムイオンバッテリー式を採用した。

これらの対策を講じた結果、手戻り等を発生させることなく、片側車線ずつ2昼夜の作業で橋梁上部工を完了させることができた。

(ア) **施工時間計画の見直し**：当初設計では歩道部も昼夜連続施工とされていたが、発注者および道路管理者との協議の結果、歩道部については昼間施工に変更した。これにより、作業員の負担軽減と規制期間の最適化を図った。

(イ) **事前周知と迂回路の設定**：三島富士線が主要なバス運行ルートであることを考慮し、関係各バス会社へ事前に工事情報を周知した。また、予想される交通渋滞に備え、事前告知看板および迂回誘導看板を設置し、渋滞緩和に努めた。

(ウ) **歩行者への安全対策**：観光客や高齢者の通行が多い歩道部では、養生期間中の段差解消を徹底し、安全な歩行空間を確保した。

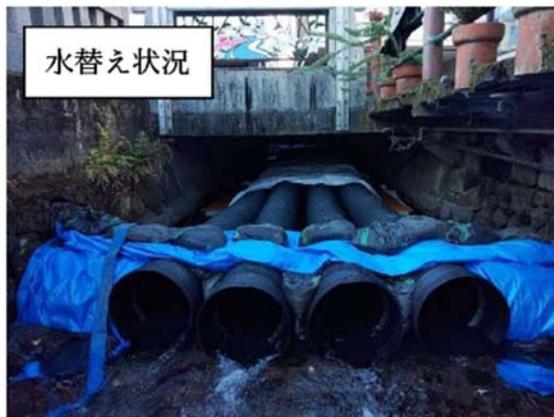
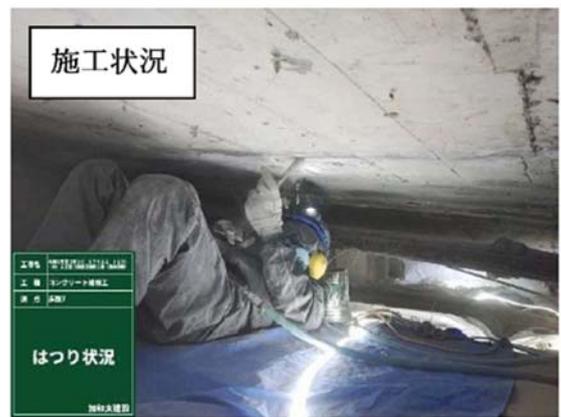
4. **湧水量増加への対応** 12月初旬からの橋梁下部工開始を予定していたが、設計水位10cmに対し、現場水位は約30cmに達していた。作業スペースを確保しつつ最大限水位を低下させるため、以下の対策を講じた。

1. **温調水の供給量調整**： 源兵衛川の水量は、上流の小浜池からの湧水に加え、冬季は株式会社東レ三島工場から供給される温調水（300t/h）の影響を受けていた。関係各所との協議・調整の結果、温調水の供給を同社既存設備で対応可能な最低量である 154t/h まで削減することに成功し、これにより現場水位を約 5cm 低下させることができた。
2. **水替え設備の強化**： 当初設計では  $\phi 350\text{mm}$  の無孔管 2 列による水替えを予定していたが、これを  $\phi 400\text{mm}$  の無孔管 4 列に変更した。この仮設変更により、水替え可能な水位は約 23cm と算出され、3 月初旬までの施工完了目標から逆算し、1 月末までに橋梁下部工に着手することが可能となった。

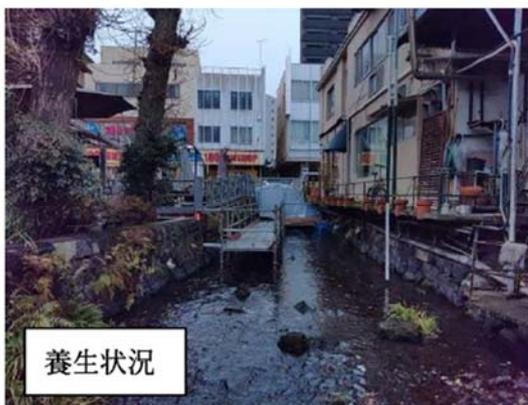
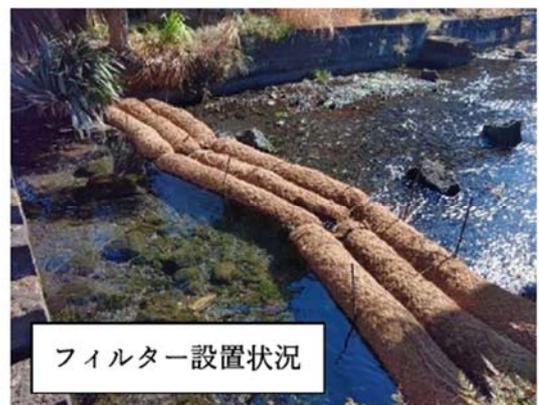
5. **水質汚濁防止対策** 世界遺産登録河川における橋梁下部工の施工に伴い、水質汚濁防止対策は最重要課題の一つであった。

1. **粉塵飛散防止対策**： 橋梁下部でのコンクリート補修工（損傷断面の研り作業、表面含浸材塗布前のケレン作業等）から発生する粉塵が近隣の飲食店等へ影響を及ぼさないよう、単管、足場板、および防災シートを用いて作業箇所を確実に養生した。
2. **濁水流入防止対策**： 施工箇所下流には、濁水の流出を防止するためのシードログフィルターを設置した。これにより、万が一、補修材やモルタルが河川へ流出した場合でも、下流側で濁水を堰き止め、ろ過された水のみを流下させる体制を整えた。
