# 急傾斜地における作業について

工事名：市道山田2号線道路改良工事

会社名：加和太建設株式会社

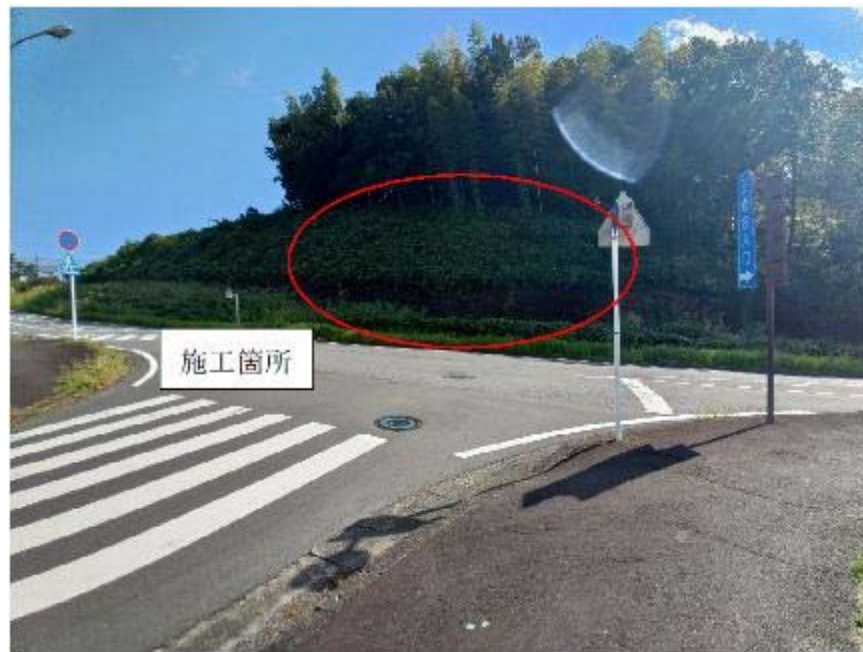
本工事区間は、道路延長 35.6m に対して高低差が 15m という急峻な地形であった。また、法尻には既存のブロック積み擁壁が存在し、これを撤去した後に重機が進入可能な搬入路を造成する必要があった。しかし、工事延長が短いため、頂上部まで直線的に搬入路を設けると重機の登坂能力を超える急勾配となる点が課題であった。

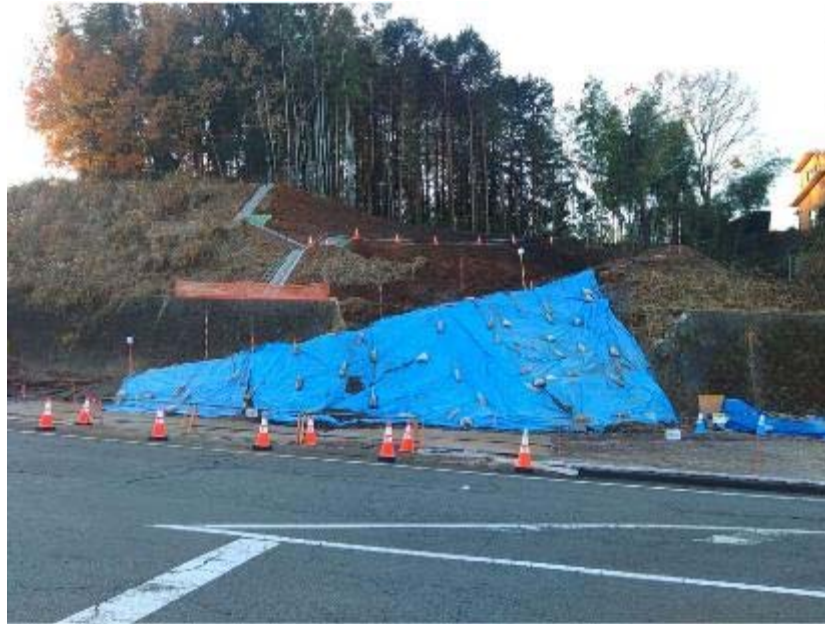
仮設搬入路の養生： 掘削土を盛土して造成した仮設搬入路は、それ自体が降雨による浸食・流出のリスクを伴うため、盛土および法面整形完了後、速やかにブルーシートによる養生を行い、法面の保護に努めた。

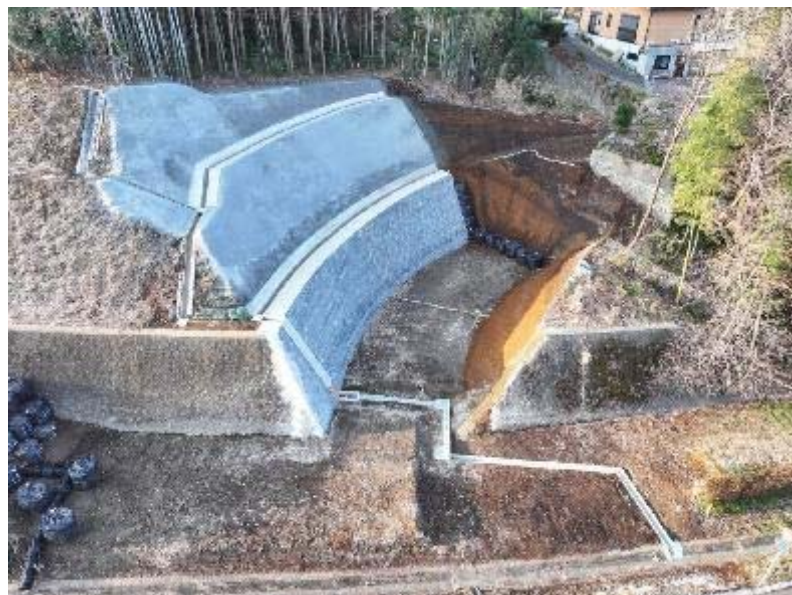
上空より施工箇所全体を望む
