「道路工事における安全対策」

工事名 (都)下土狩文教線道路改良工事
地区名 三島地区
会社名 加和太建設株式会社
主執筆者 現場代理人 長崎 涼
技術者番号 289579

工事名 : (都)下土狩文教線道路改良工事
工事場所 : 三島市文教町1丁目地内
工 期 : 令和6年3月14日～令和7年3月28日
発注者 : 三島市都市整備課
工事内容 : 道路土工1式、構造物撤去工1式、排水工1式、信号移設工1式、歩道照明工1式、標識工1式、舗装工1式、区画線工1式

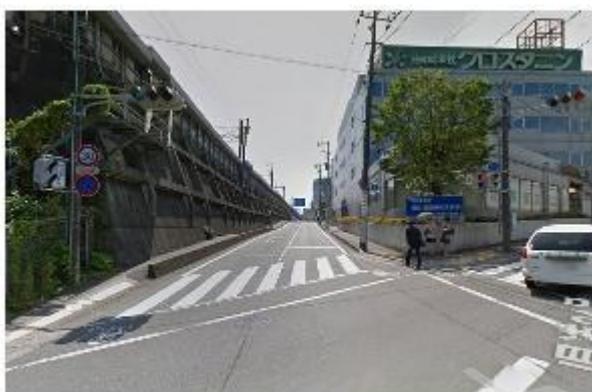
施工箇所 終点より望む

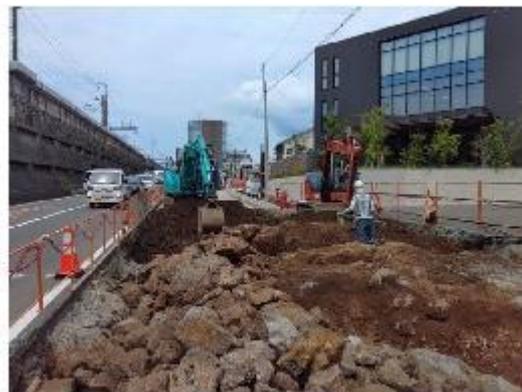
写真 溶岩発現状況

現場一帯は溶岩地帯であり、掘削作業には大型ブレイカーの使用が不可欠であった。この溶岩掘削は作業効率を低下させるだけでなく、ブレイカー作業時に発生する騒音・振動が周辺の生活環境へ影響を及ぼすという問題点を抱えていた。溶岩の硬さは場所によって異なり、予測不能な掘削状況は、工程遅延の問題もあった。

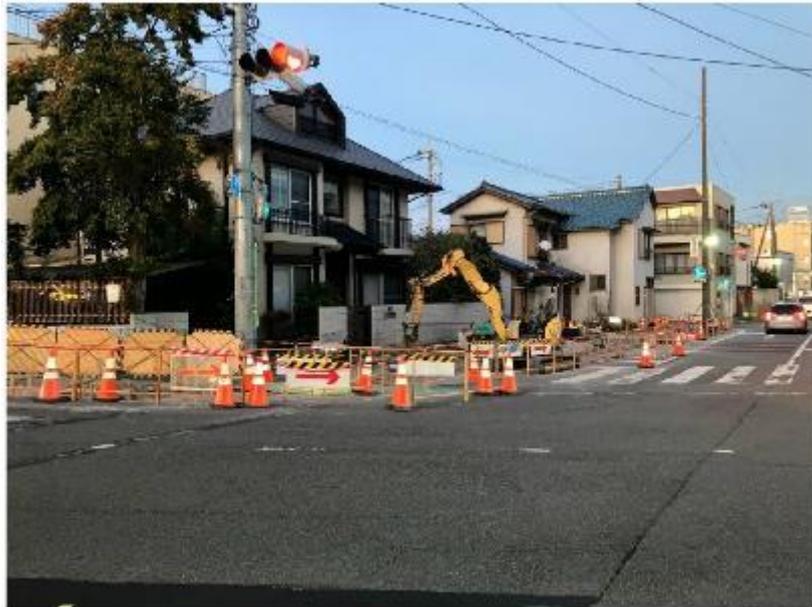
写真 規制状況

業を一時中断し、安全な通行を確保した。また、夜間における開口部からの転落事故を防止するため、単管バリケードに加え、視認性に優れたLED点滅灯を設置し、第三者の誤侵入対策を強化した。加えて、現場周辺の商業施設や学校には、工事期間中における通行ルートの変更や交通規制の状況を事前に周知し、住民の皆様の理解と協力を得ることで、より円滑な交通誘導と安全確保に努めた。

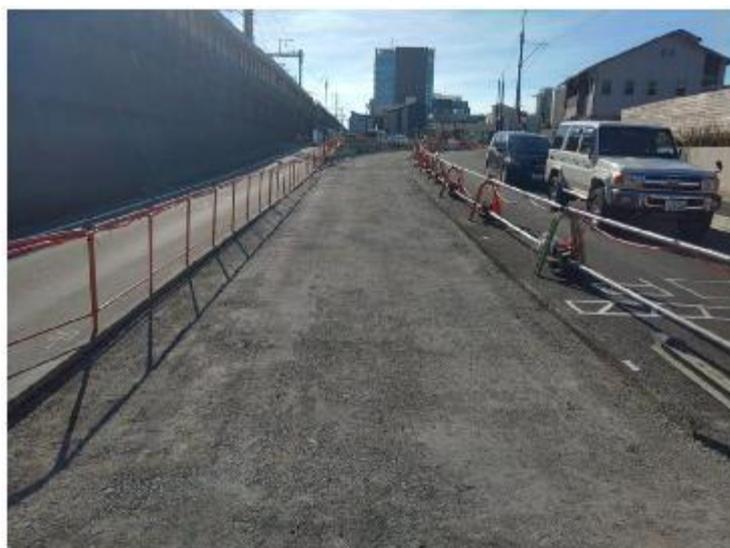
写真 分割施工の状況

交通規制時間を短縮するため、2車線の車道部を3つの工区に分割し、1工区ずつ施工を進める「分割施工」方式を採用した。舗装工事においては、基層の打設後に一時的に交通開放することで交通規制の時間を分散させ、渋滞の緩和を図った。この工夫により、周辺道路への影響を最小限に抑制することができた。

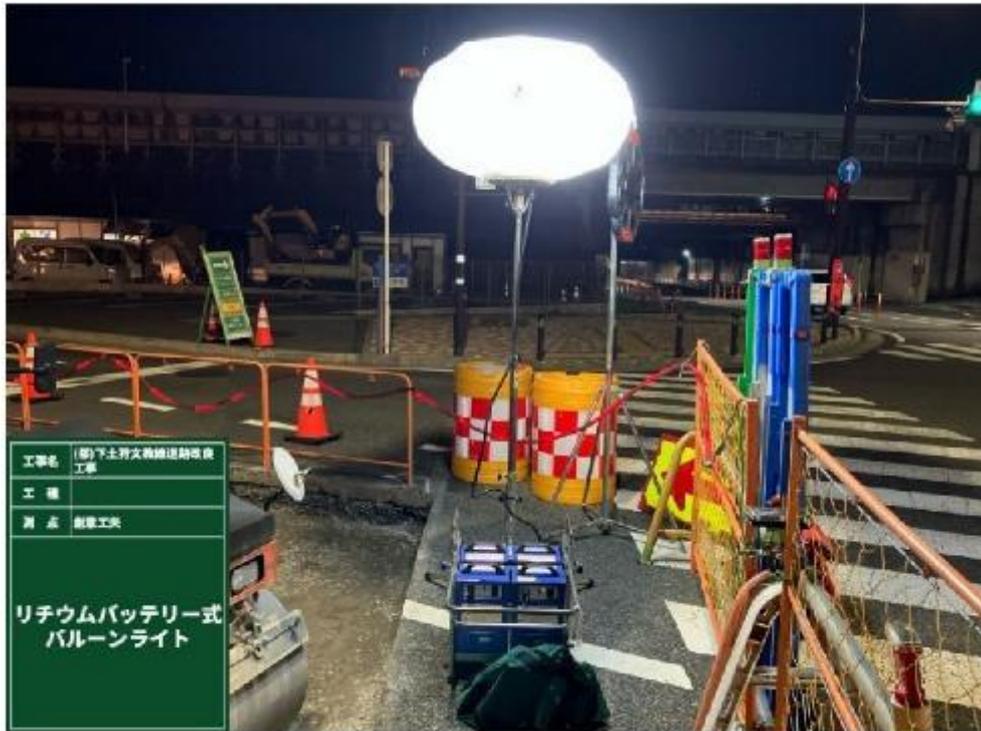
住民からの要望を受け、夜間の工事作業は原則として自粛し、規制のみを実施することで生活環境への配慮を優先した。夜間照明には、従来のエンジン式発電機に代わり、静音性に優れたリチウムイオンバッテリー式を採用した。また、問題となっていた溶岩掘削については、低騒音・低振動型のブレーカーを選定するとともに、事前に工事内容と作業時間を明記した案内を配布し、地域住民の理解を得ることで、円滑な施工を実現した。特に、夜間の規制については、事前に個別訪問により説明し、住民一人ひとりの不安や疑問に丁寧に耳を傾け、きめ細やかな対応を心がけた。これにより、工事に対する住民の皆様の協力を得ることができ、苦情件数を大幅に削減することに成功した。

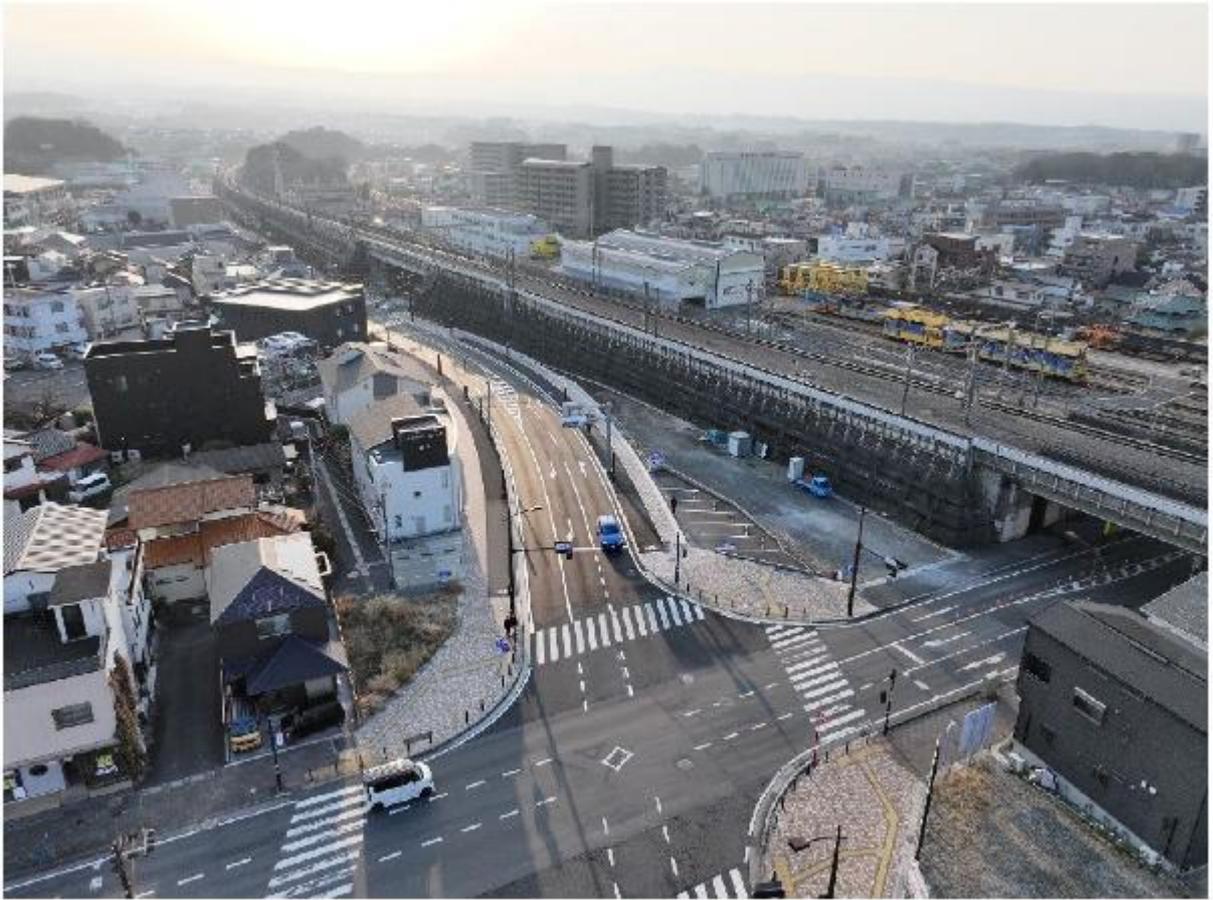
写真 下土符文教線完成写真
